香港特別行政區政府

橋樑路面變形

香港審計署

二零零三年三月三十一日

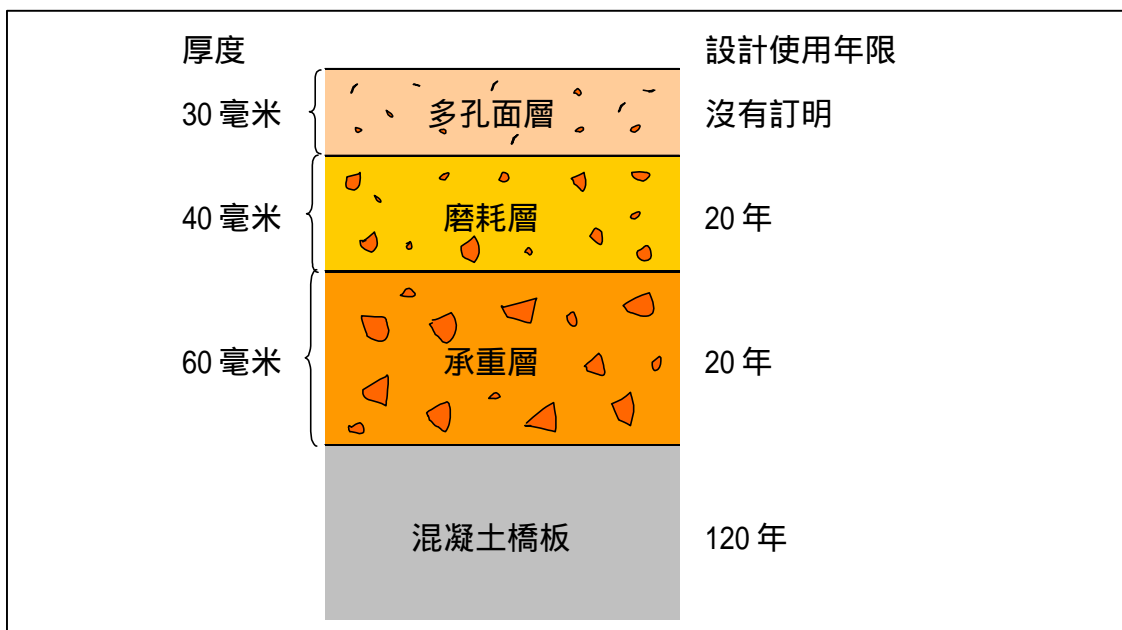
圖三

橋板上鋪設的瀝青路面的設計
(典型厚度和設計使用年限)
(參閱第 2.2 及 4.3 段)

瀝青路層	標稱最大 碎石粒徑 (毫米)	建議的路層厚度			結構性質
		最低 (毫米)	最高 (毫米)	典型 (毫米)	
多孔面層	10	30	35	30	非結構層
磨耗層	20	40	50	40	結構層
承重層	37.5	60	80	60	結構層

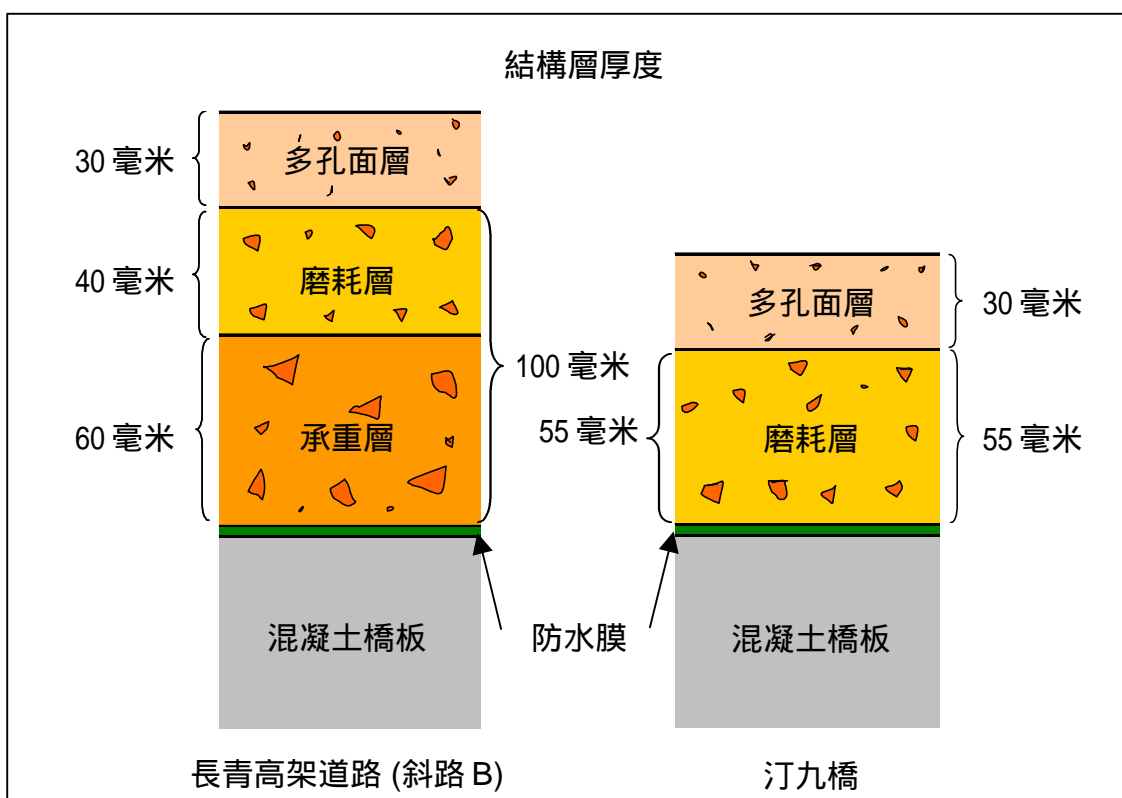
圖四

長青高架道路 (斜路 B)
和汀九橋瀝青路面的厚度
(參閱第 4.13 段)

瀝青路面	
	總厚度 (毫米)	結構層厚度 (毫米)
(a) 長青高架道路 (斜路 B)	130	100
(b) 長青高架道路 (主幹線橋板)	140	110
(c) 藍巴勒海峽大橋	125	95

總厚度	多孔面層厚度	結構層厚度	結構層厚度相對於100毫米厚度的減幅(註)	
	(a)	(b)	(c)=(a) - (b)	(d)=100 - (c)	(e)=(d)/100×100%
	(毫米)	(毫米)	(毫米)	(毫米)	(%)
汀九橋	85	30	55	45	45%
西九龍快速公路高架道路	100	30	70	30	30%
汲水門橋	100	30	70	30	30%
馬灣高架道路	100	30	70	30	30%

4.14 顧問認為，即使防水膜與瀝青面層的黏附力可能較低，但只要路面厚度足夠，也可承受外加的交通負荷量。解決瀝青路面過早損壞的一個辦法，就是鋪設合適厚度的路面，讓防水膜與路面之間的黏附力足可承受交通產生的應力。顧問認為，日後建造的橋樑工程項目，瀝青路面結構層 (即磨耗層和承重層) 的最低容許厚度不應少於 100 毫米。

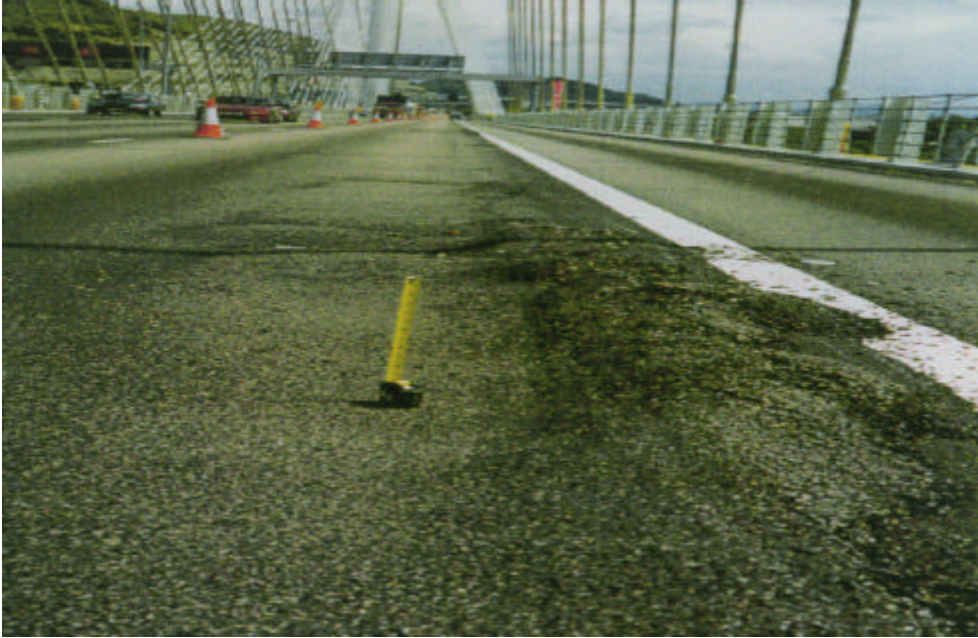
照片一

橋樑	首次發現路面缺陷		詳情
	通車日期	日期	
汀九橋	一九九八年 五月五日	一九九八年 七月二日	道路啟用後 2 個月，慢線的瀝青面層出現嚴重移位和起泡。
西九龍快速 公路高架道路	一九九七年 二月二十日	一九九七年 八月八日	道路啟用後 6 個月，瀝青面層出現嚴重車轍和移位。
汲水門橋	一九九七年 五月二十二日	一九九八年 七月二十日	道路啟用後 14 個月及在新機場啟用後不久，慢線出現車轍。
馬灣高架道路	一九九七年 五月二十二日	一九九八年 七月二十日	道路啟用後 14 個月及在新機場啟用後不久，慢線出現車轍。

- (a) 從缺陷的情況來看，汀九橋的路面龜裂，並非單純由損耗造成。傳統的多孔面層物料一般不會出現這樣的損壞情況；及
- (b) 路面的底層很可能出現突發性移位，形成車轍和局部窪地。因此，祇推斷多孔面層的使用期限行將終結，未必能夠反映實況。倘路面缺陷純粹與多孔面層有關，進行正常路面重鋪工程應足以把路面恢復原狀。

汀九橋路面出現缺陷的例子

- (a) 把現有瀝青面層全部刨去，包括多孔面層和其下的瀝青路層；
- (b) 清除有變損的防水膜；
- (c) 重新敷設新的防水膜；及
- (d) 採用瀝青物料重鋪路面。

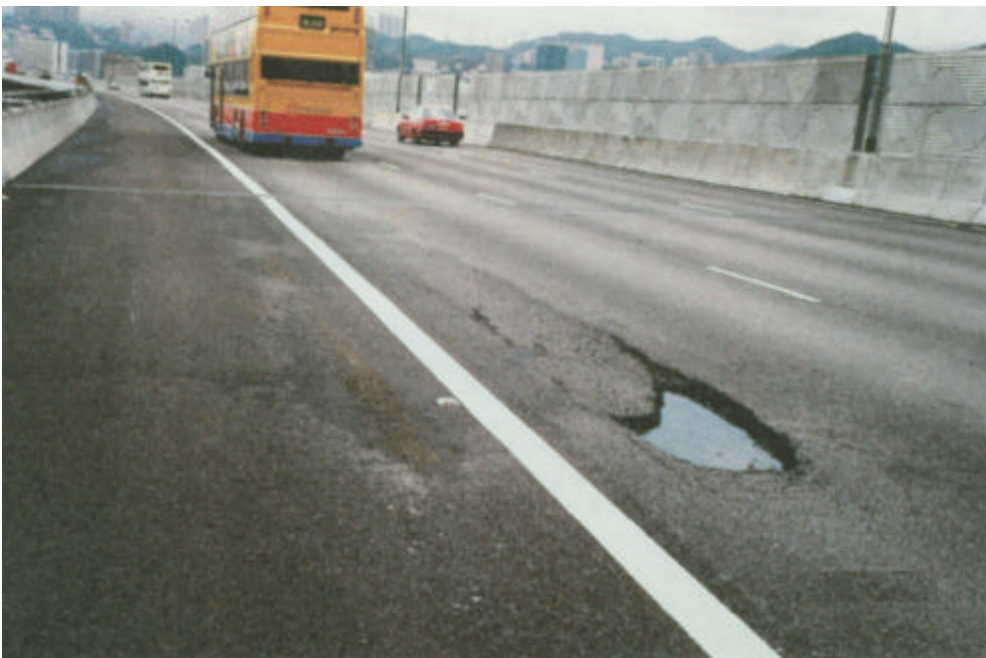
照片二

西九龍快速公路高架道路路面出現缺陷的例子
