## 第 3 章

地政總署  
差餉物業估價署  
土木工程拓展署

寮屋及持牌構築物的管理

# 寮屋及持牌構築物的管理

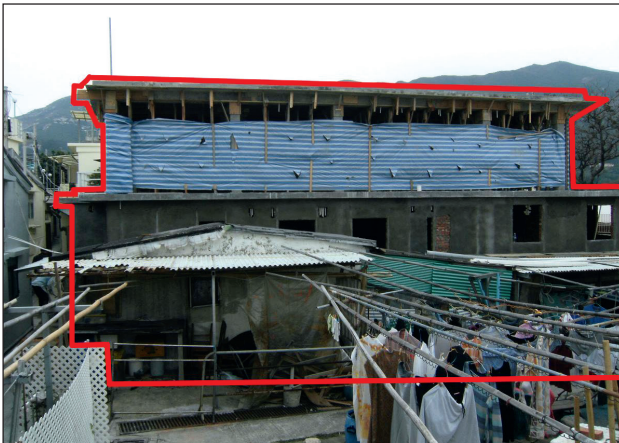
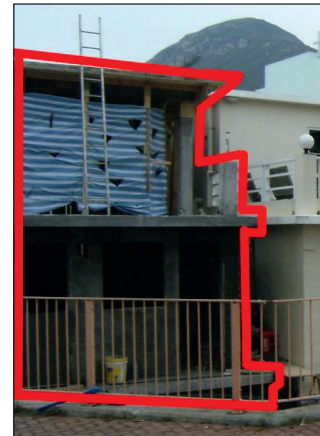
照片二及三

1. 2014 年 12 月，審計署進行前期審計策劃工作期間，實地視察 A 村，留意到一間寮屋 (已登記寮屋 A——見照片二及三) 正進行建築工程。已登記寮屋 A 位於海濱長廊附近。

已登記寮屋 A  
(2014 年 12 月)

4. 根據地政總署的記錄，已登記寮屋 A 位於市區的政府土地。根據寮屋管制政策，已登記寮屋 A 位於市區，不可重建（見第 2.3(e) 段）。然而，審計署在 2014 年 12 月實地視察期間拍攝的照片顯示，已登記寮屋 A 正進行建築工程。審計署留意到，地政總署並沒有備存近年巡查已登記寮屋 A 的次數記錄。審計署認為下列情況並不理想：

- (a) 已登記寮屋 A1 及 A2 的總面積由 690 平方呎 (19 呎 × 24 呎 + 18 呎 × 13 呎) 擴建至 800 平方呎 (16 呎 × 50 呎)，增加 16%；而兩個構築物的高度分別由 11 呎和 9 呎增至 27 呎，平均增加 170%；及
- (b) 儘管有明顯建築工程（見第 1 段照片二及三）在 2014 年年底時進行，負責的巡查隊在例行巡查期間，卻未能發現已登記寮屋 A1 及 A2 有違規建築工程，直至 2016 年 12 月經審計署轉介後，寮屋管制人員才開始調查這宗個案。

5. 地政總署表示，如果發現已登記寮屋未經政府批准而重建，該署會即時取消有關構築物的寮屋登記編號，並會採取執管行動。審計署認為地政總署須：

- (a) 就已登記寮屋 A1 及 A2，適時採取適當執管行動；及
- (b) 採取行動，調查為何負責的巡查隊在例行巡查期間，未能發現 2014 年年底的違規建築工程，以及已登記寮屋 A1 及 A2 違規擴建和加高，並採取所需改善措施。

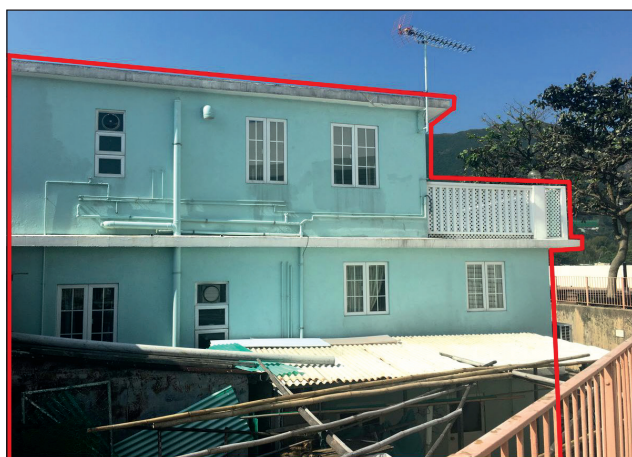
照片四及五

2. 2016 年 12 月，審計署再次實地視察已登記寮屋 A，並留意到建築工程已經完成 (見照片四及五)。

已登記寮屋 A  
(2016 年 12 月)

3. 2017 年 1 月，港島及鯉魚門寮管處經審計署轉介後，發現根據 1982 年登記記錄，已登記寮屋 A 包括兩個寮屋登記編號（已登記寮屋 A1 及 A2）。因此，已登記寮屋 A 原為兩個而非一個構築物。寮屋管制人員亦實地視察，量度已登記寮屋 A 的尺寸。實地量度資料顯示，與 1982 年登記記錄顯示的已登記寮屋 A1 及 A2 總尺寸相比，已登記寮屋 A 曾擴建和加高。1982 年登記記錄及 2017 年 1 月地政總署視察結果的詳情如下：

詳情	1982 年登記記錄		2017 年 1 月 地政總署視察結果
	已登記寮屋 A1	已登記寮屋 A2	已登記寮屋 A
尺寸：			
- 長 (呎)	19	18	16
- 闊 (呎)	24	13	50
- 高 (呎)	11	9	27
用途	浴室／貯存	住用	住用
建築物料	磚／木材	混凝土／磚	混凝土／磚

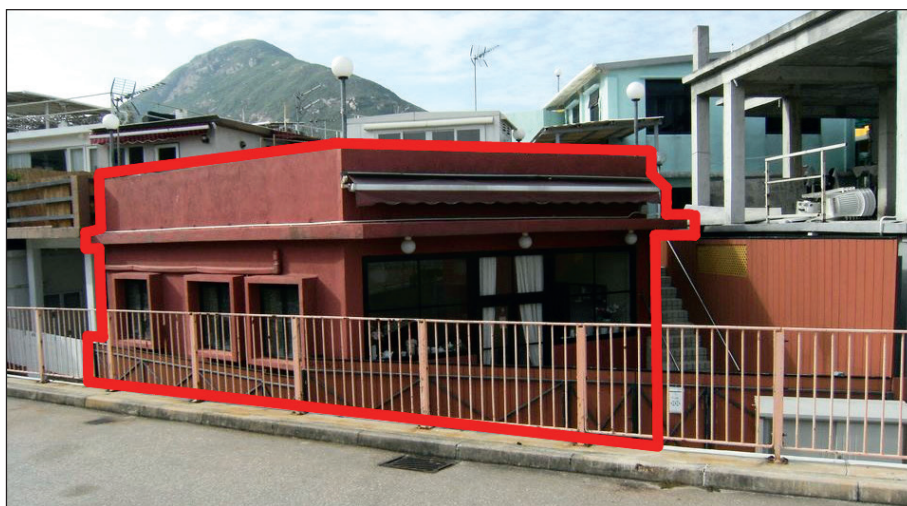
照片六

1. 2016 年 12 月，審計署到 A 村實地視察，發現一間寮屋有懷疑更改建築物料的情況 (已登記寮屋 B——見照片六)。已登記寮屋 B 位於海濱長廊附近。

已登記寮屋 B  
(2016 年 12 月)

2. 2017 年 1 月，港島及鯉魚門寮管處經審計署轉介後，發現根據 1982 年登記記錄，已登記寮屋 B 包括兩個寮屋登記編號 (已登記寮屋 B1 及 B2)。因此，已登記寮屋 B 原為兩個而非一個構築物。寮屋管制人員亦實地視察，量度已登記寮屋 B 的尺寸。視察結果顯示已登記寮屋 B 的尺寸、用途及建築物料，均與 1982 年登記記錄中已登記寮屋 B1 及 B2 的不符，詳情如下：

詳情	1982 年登記記錄		2017 年 1 月 地政總署視察結果
	已登記寮屋 B1	已登記寮屋 B2	已登記寮屋 B
尺寸			
- 長 (呎)	10	16	23
- 闊 (呎)	7	10	20
- 高 (呎)	5	6	12
用途	貯存	貯存	住用
建築物料	木材	木材	混凝土／木材

3. 根據寮屋管制政策，已登記寮屋的尺寸、建築物料及用途必須與 1982 年登記記錄相符，未經政府批准，不得更改 (見第 2.3(c) 段)。根據地政總署的記錄，已登記寮屋 B 位於市區的政府土地。審計署留意到，地政總署並沒有備存近年巡查已登記寮屋 B 的次數記錄。審計署認為下列情況並不理想：

- (a) 已登記寮屋 B1 及 B2 的總面積由 230 平方呎 (10 呎 × 7 呎 + 16 呎 × 10 呎) 大幅擴建至 460 平方呎 (23 呎 × 20 呎)，增加 100%；而兩個構築物的高度分別由 5 呎和 6 呎增至 12 呎，平均增加 118%；
- (b) 構築物的用途由貯存改為住用；及
- (c) 兩個構築物的建築物料由木材改為混凝土／木材。

然而，負責的巡查隊在例行巡查期間，未能發現上述違規更改，直至 2016 年 12 月經審計署轉介後，寮屋管制人員才開始調查已登記寮屋 B1 及 B2 的違規情況。

4. 審計署認為地政總署須：

- (a) 就已登記寮屋 B1 及 B2，適時採取適當執管行動；及
- (b) 採取行動，調查為何負責的巡查隊在例行巡查期間，未能發現已登記寮屋 B1 及 B2 的違規情況，並採取所需改善措施。

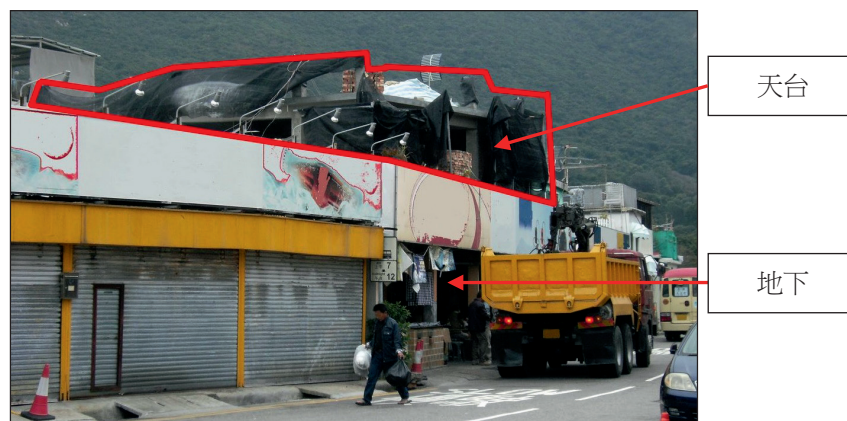
照片七

1. 2014 年 12 月，審計署進行前期審計策劃工作期間，實地視察 A 村，留意到一間寮屋 (已登記寮屋 C——見照片七)。已登記寮屋 C 位於主要道路旁，對面是巴士總站。

已登記寮屋 C  
(2014 年 12 月)

2. 2015 年 4 月，港島及鯉魚門寮管處接獲一宗投訴，懷疑已登記寮屋 C 違規擴建。據投訴人 (投訴人 A) 所指，懷疑違規建築工程於 2014 至 2015 年進行，他並提供兩張照片，顯示已登記寮屋 C 在建築工程前後的狀況。根據投訴人 A 提供的照片：

- (a) 在進行建築工程前，已登記寮屋 C 由地下及天台組成，天台沒有任何密封構築物；及
- (b) 在進行建築工程後，已登記寮屋 C 改為一個兩層構築物，原有天台改為二樓，屬密封混凝土構築物，而且設有窗口，新天台則裝有玻璃及鐵欄。

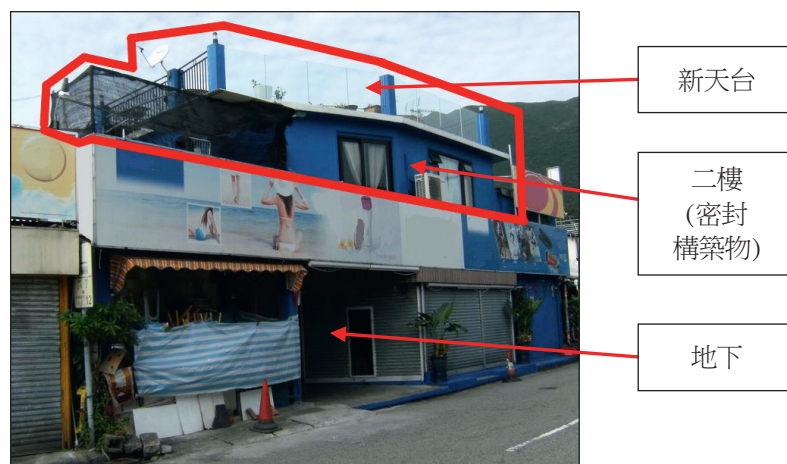
照片八

3. 2015年5月，寮屋管制人員到已登記寮屋C實地視察。視察結果顯示新天台上搭建了一個小型磚建構築物。
4. 2015年6月，港島及鯉魚門寮管處發出警告信，通知佔用人已登記寮屋C與1982年登記記錄不符，並要求他糾正違規情況。同月，港島及鯉魚門寮管處接獲另一投訴人(投訴人B)的投訴，指已登記寮屋C增建了一層。2015年11月，寮屋管制人員實地視察已登記寮屋C。根據視察結果，在新天台的小型磚建構築物已拆卸。因此，寮管處認為該個案已完結。
5. 2016年6月，投訴人A提出另一宗投訴，質疑政府多年來沒有對已登記寮屋C的違規情況，採取行動。同月，寮屋管制人員實地視察已登記寮屋C。根據視察結果，寮屋管制人員提醒佔用人，二樓的密封混凝土構築物屬違規擴建。港島及鯉魚門寮管處向佔用人發出警告信，要求他糾正違規情況。
6. 2016年9月，地政總署測繪處向港島及鯉魚門寮管處提供已登記寮屋C的航空照片和測量尺寸。
7. 2016年12月，審計署再次實地視察已登記寮屋C，並留意到二樓的密封混凝土構築物尚未拆除(見照片八)。

已登記寮屋C  
(2016年12月)

詳情	1982年登記記錄		2017年1月 地政總署視察結果	
	已登記寮屋 C1	已登記寮屋 C2	已登記寮屋 C1	已登記寮屋 C2
尺寸：				
- 長(呎)	43	30	43	30
- 闊(呎)	28	11	28	11
- 高(呎)	19	11	19	19
用途	住用／店鋪	店鋪	住用／店鋪	店鋪
建築物料	木材／ 白鐵／磚	混凝土／ 木材／白鐵	木材／ 白鐵／磚	混凝土／ 木材／白鐵

10. 根據地政總署的記錄，已登記寮屋C位於市區的政府土地。審計署留意到，地政總署並沒有備存近年巡查已登記寮屋C的次數記錄。審計署認為下列情況並不理想：

- (a) 儘管2016年6月已經發出警告信，但違規情況直至2017年1月尚未糾正；及
- (b) 已登記寮屋C2位於主要道路旁的顯眼位置，高度由11呎增至19呎，增加73%。然而，負責的巡查隊在例行巡查期間未能發現違規情況。

8. 2017年1月，港島及鯉魚門寮管處向佔用人發出警告信，要求他在2017年2月或之前糾正已登記寮屋C的違規情況。

11. 審計署認為，地政總署須：
- (a) 就已登記寮屋 C2，適時採取適當執管行動；
  - (b) 加強行動處理不遵從地政總署所發警告信規定的寮屋佔用人；及
  - (c) 採取行動，調查為何負責的巡查隊在例行巡查期間，未能發現已登記寮屋 C2 的違規情況，並採取所需改善措施。

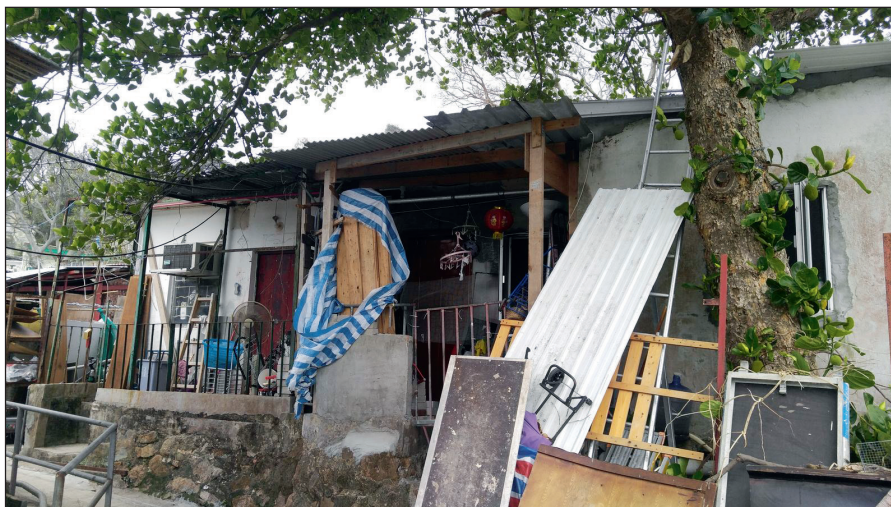
照片九

已登記寮屋 D  
(2017 年 2 月)

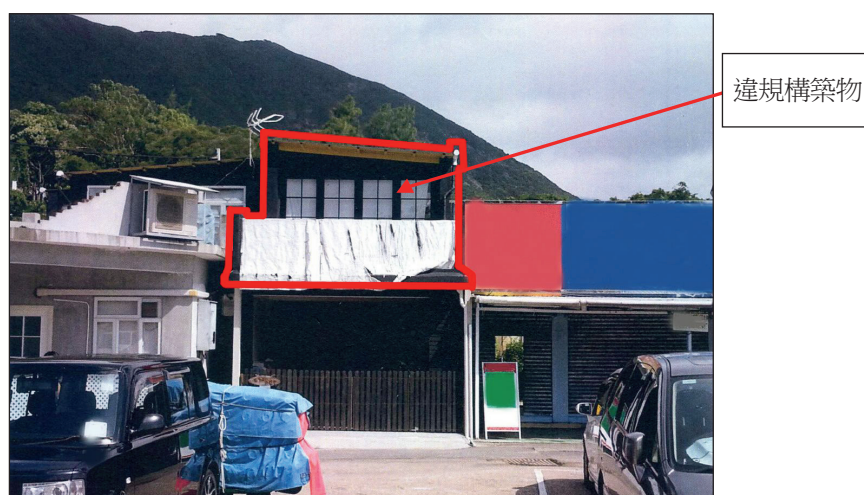
照片十

已登記寮屋 E  
(2016 年 7 月)

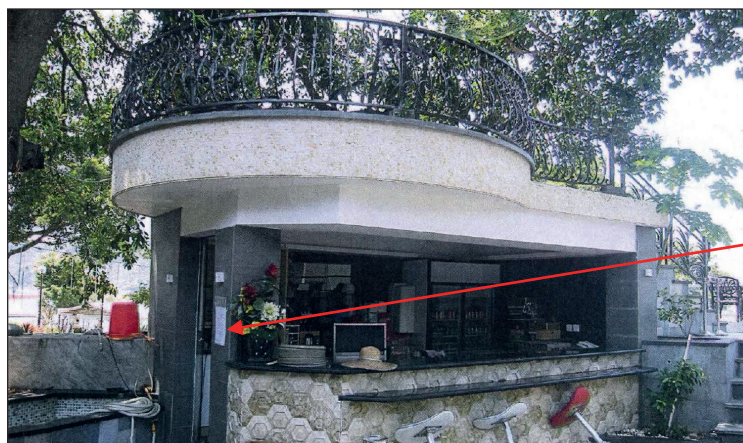
照片十一

已登記寮屋 G (位於食肆上層的構築物)  
(2016 年 8 月)

- (b) 要求各寮管處備存管理資料，列明經不同來源發現違規已登記寮屋的個案數目；
- (c) 採取措施，防止再次因地政總署不同組別之間權責不清而延遲採取執管行動；
- (d) 加強行動，處理屢遭投訴和多次接獲地政總署警告信的已登記寮屋；
- (e) 加快行動，視察與已登記寮屋 G、H 及 I 同處相關海旁的 77 間已登記寮屋；
- (f) 採取措施，確保適時修理巡查點出現故障的電子裝置；
- (g) 根據現有人手資源，制訂每支巡查隊的巡查計劃，規定在指定時期內須巡查某一巡查範圍內所有已登記寮屋；
- (h) 採取措施，確保各寮管處均備存投訴登記冊；
- (i) 採取措施，確保各寮管處在每兩個月提交的個案監察報告中，列出所有未完結的個案；
- (j) 檢討寮屋監察制度的成效，並考慮推行經改良制度，例如把下列要點納入其中：
  - (i) 每支巡查隊應專責監察某一巡查範圍內的指定已登記寮屋，以確保寮屋管制政策獲得遵守；
  - (ii) 根據現有人手資源，制訂每支巡查隊的巡查計劃，以便每間已登記寮屋在指定期限內均會被巡查，而決定每次巡查相隔的時間時，應考慮違反寮屋管制政策的風險；
  - (iii) 1982 年登記記錄中每間已登記寮屋的詳情，應上載至電腦資料庫，供巡查時核對；
  - (iv) 每次巡查的詳情和所發現的違規情況，連同照片和跟進行動詳情，應記錄在資料庫供日後參考；
  - (v) 涉及各已登記寮屋的市民投訴和決策局／部門轉介個案的詳情，連同跟進行動詳情，應記錄在資料庫；及

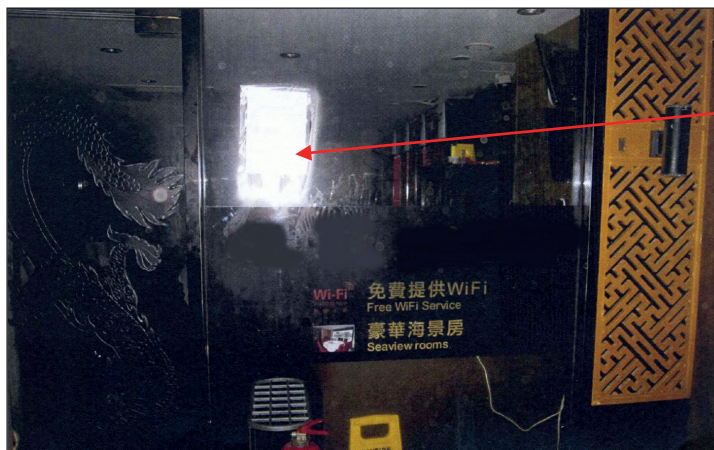
照片十三

已登記寮屋 I (用作經營食肆)  
(2016 年 9 月)

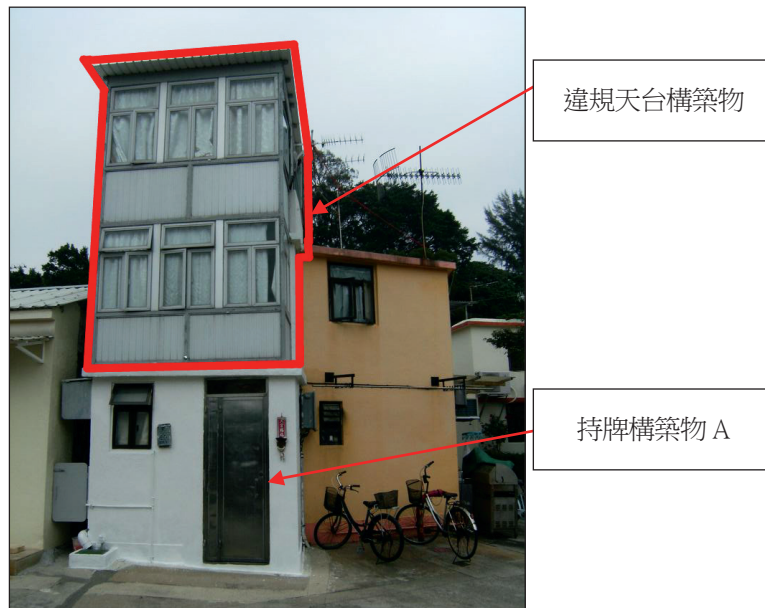
照片十四

持牌構築物 A 上的違規天台構築物  
(2017 年 1 月)

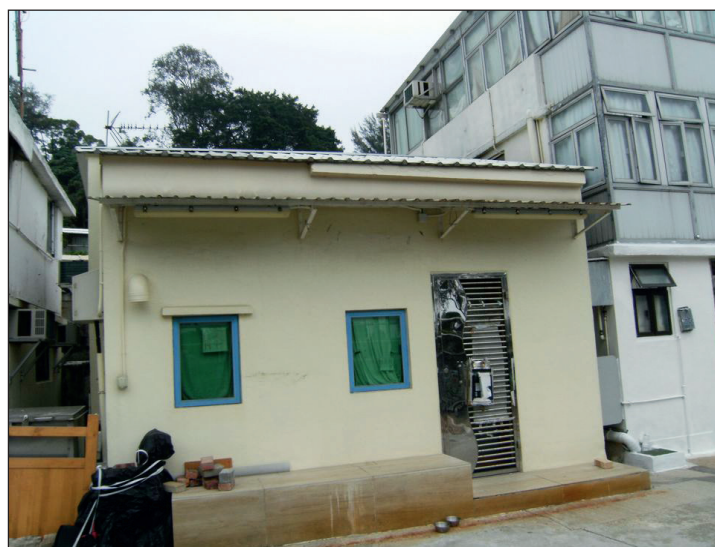
照片十五

持牌構築物 B  
(2017 年 1 月)

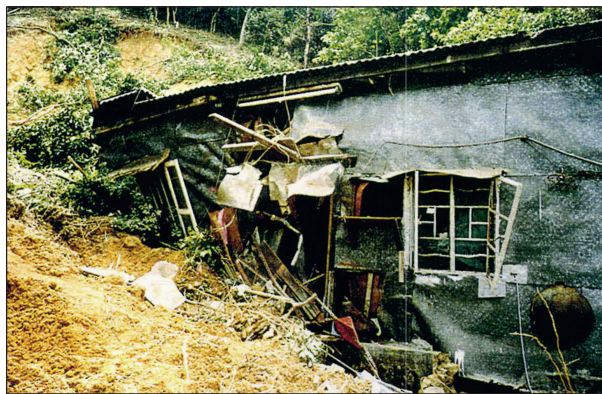
### 照片十六

- (a) 以接近垂直的角度削走山坡，並把挖出的鬆散泥土堆填出寮屋的建造平台，是當時的慣常做法，而且幾乎不受管制。如此產生的人造斜坡屬非法開拓而成，不合標準之餘，也影響了陡峭的天然山坡；
- (b) 非法挖掘形成的斜坡和受破壞的天然山坡，沒有地面排水設施和保護層，特別容易發生山泥傾瀉；及
- (c) 許多寮屋以廢棄物料建成，結構單薄，而一些寮屋的地面和後牆緊貼泥土建造。因此，即使較輕微的山泥傾瀉也可能造成嚴重破壞。

荔枝角九華徑的寮屋被山泥傾瀉摧毀  
(1997 年 6 月 4 日)

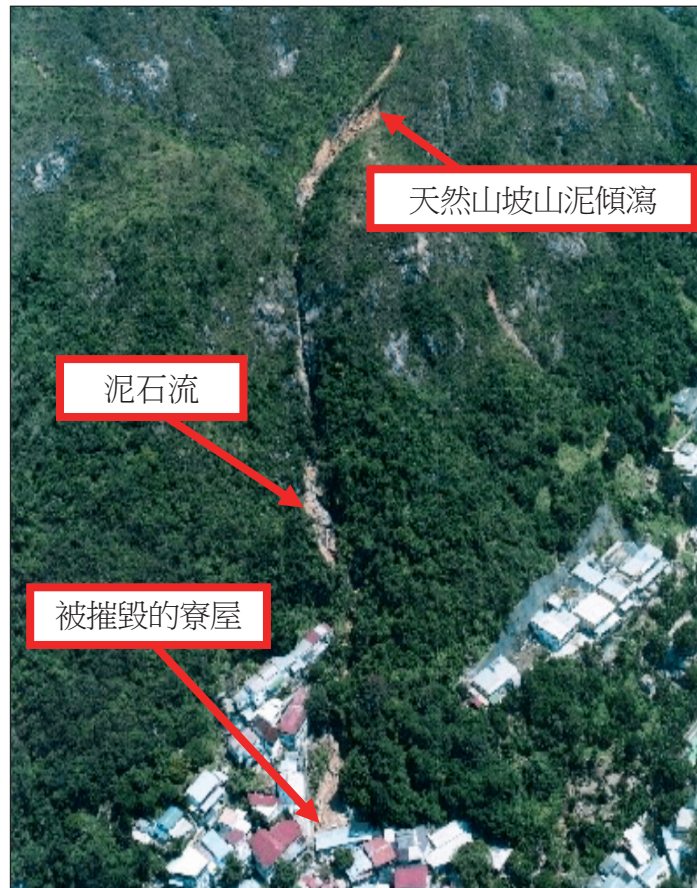
照片十七

荃灣深井的寮屋被天然山坡山泥傾瀉摧毀  
(1999 年 8 月 23 日)

4.27 審計署留意到，截至 2016 年 1 月，有 199 間寮屋受天然山坡潛在的山泥傾瀉風險影響，而土木工程拓展署以斜坡安全為理由，已建議清拆該 199 間寮屋；然而有關寮屋佔用人選擇不遷離受影響範圍。政府沒有為這些寮屋進行天然山坡災害研究，以確定所需的緩減措施。雖然 2015 年 11 月的立法會文件（見第 4.24 段）匯報了防治計劃的整體進度，但該文件對寮屋及持牌構築物構成山泥傾瀉風險的政府人造斜坡和天然山坡的鞏固工程，沒有具體報告其進度。由於這些斜坡對寮屋及持牌構築物構成山泥傾瀉風險，審計署認為，發展局及土木工程拓展署須監察影響這些構築物的公共斜坡鞏固工程的進度，以及須定期向立法會匯報有關工程進度。
