環境局  
環境保護署  
渠務署

鄉郊地區的排污系統

《審計署署長第六十七號報告書》共有 10 章，全部載於審計署網頁 (網址：<http://www.aud.gov.hk>)。

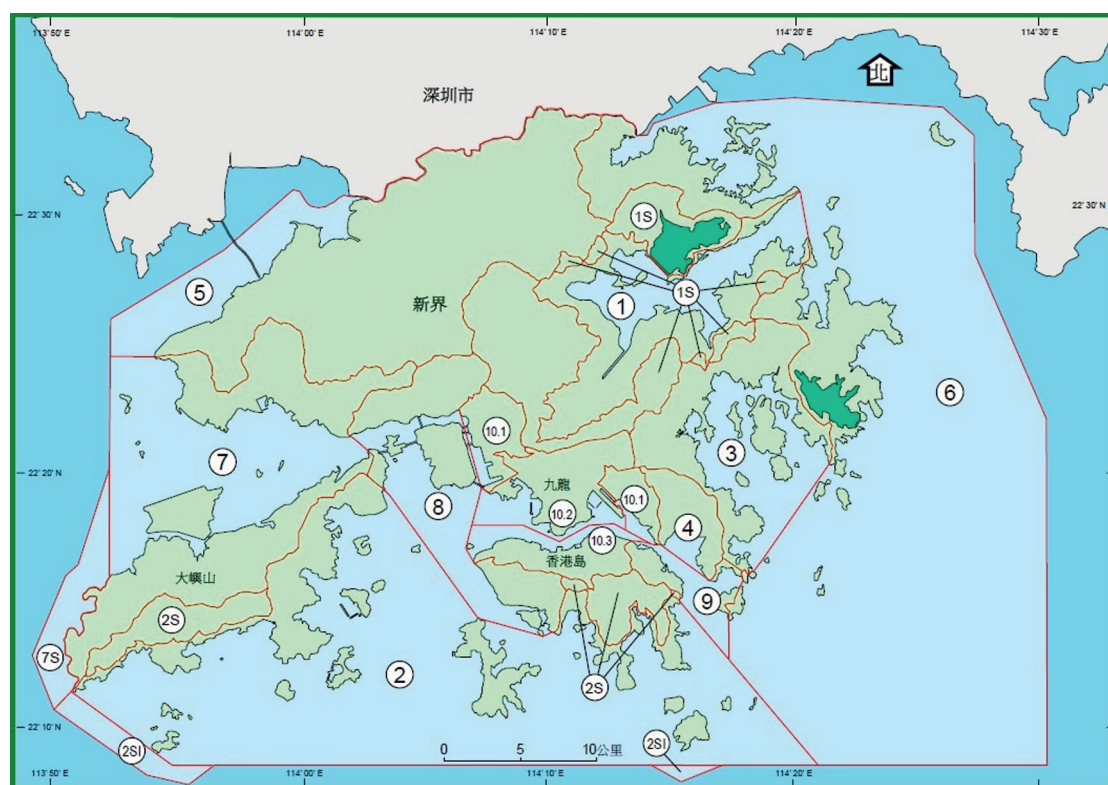
圖二

香港的水質管制區

- (a) 香港的海洋及內陸水域(包括河溪、湖泊及池塘)劃分為 10 個水質管制區和 4 個附水質管制區(見圖二)。這些水質管制區包括 48 個屬於內陸水域的分區和 42 個屬於海洋水域的分區(合共 90 個水質管制分區)；
- (b) 為不同水質管制分區訂立的法定水質指標參數各有不同水平，這些參數包括大腸桿菌(見第 1.6 段)、酸鹼值、懸浮固體、溶解氧、5 天生化需氧量和化學需氧量；及
- (c) 環保署須採取行動，以求在合理切實可行範圍內，盡快達致為各水質管制分區訂立的相關法定水質指標，並在其後保持如此達致的水質。

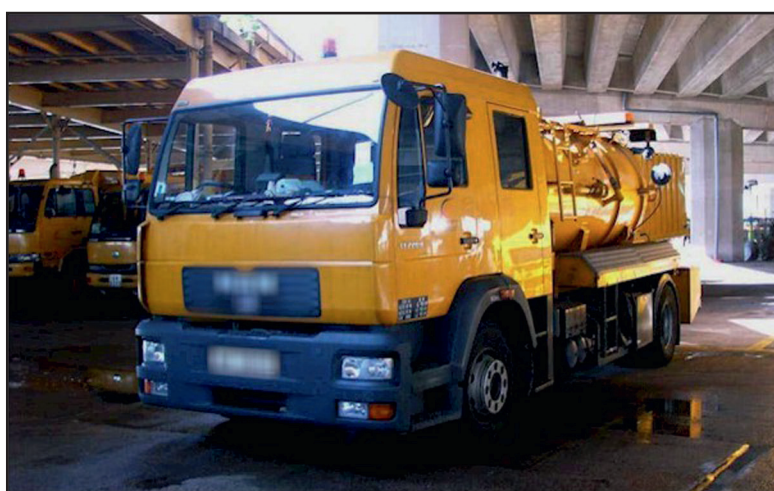
照片一

清糞車

2.46 審計署留意到，食環署自 2000 年起，在其網站宣傳可提供清除化糞池沉積物的服務。在 2000 至 2002 年期間，該署應公眾要求提供了 34 次清除化糞池沉積物的服務。在 2003 年 1 月至 2016 年 8 月的 13 年期間(註 19)，食環署未有向公眾提供清除化糞池沉積物的服務。2016 年 9 月，食環署告知審計署，該署沒有檢視為何在過去 13 年公眾沒有要求提供清除化糞池沉積物的服務。截至 2016 年 8 月，食環署共管理 5 輛清糞車(見照片一)，主要為該署管理的公廁提供清除化糞池沉積物的服務。
