環境局  
民政事務局  
環境保護署  
康樂及文化事務署  
建築署  
民政事務總署

已修復堆填區的管理

《審計署署長第七十號報告書》共有 8 章，全部載於審計署網頁(網址：<http://www.aud.gov.hk>)。

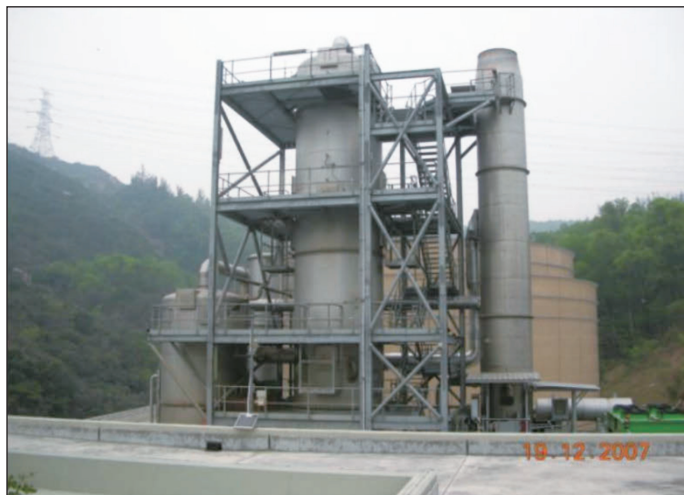
照片一

位於望后石谷堆填區的滲濾污水處理廠

- (a) **滲濾污水處理系統** 該系統一般包括，在滲濾污水排放到鄰近的公共污水渠(註 11) 前，把滲濾污水從堆填區的廢物堆送往滲濾污水處理廠(滲濾污水廠——見照片一)加以處理的抽取井和滲濾污水收集管道。滲濾污水廠在處理滲濾污水時，會把當中的阿摩尼亞(具刺激和腐蝕性) 移除。部分產生較少滲濾污水的已修復堆填區並沒有設置滲濾污水廠，而這些堆填區產生的滲濾污水，會由相關的承建商送往於同一份堆填區修復工程合約下管理的另一個已修復堆填區，並在該處的滲濾污水廠進行處理；及
- (b) **堆填氣體處理系統** 該系統一般包括堆填氣體抽取井、監測井和用以把堆填氣體從堆填區的地底送往堆填氣體燃燒廠(氣體燃燒廠)及／或堆填氣體再用廠(見照片二)的收集管道。透過燃燒堆填氣體，氣體燃燒廠可為於滲濾污水廠中進行的滲濾污水處理過程提供所需的熱能，並可盡量為該堆填區的設施供電；而堆填氣體再用廠則用以處理堆填氣體，使之可作實益用途。基於安全理由，剩餘的堆填氣體也會加以燃燒，避免其排放到空氣中。堆填氣體中甲烷含量較低的幾個已修復堆填區，則安裝了被動式排氣系統，直接讓堆填氣體在空氣中消散。

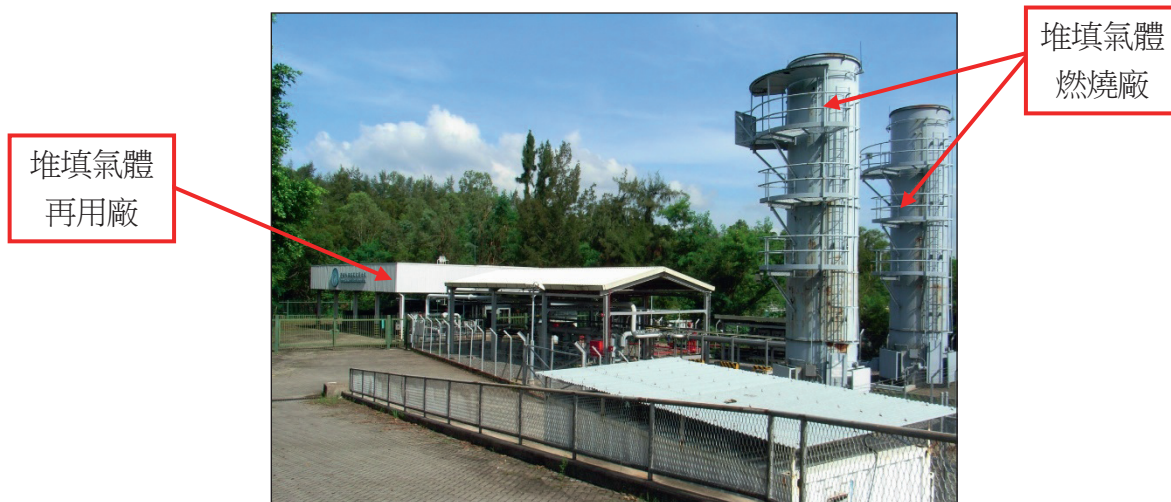
照片二

位於船灣堆填區的堆填氣體燃燒廠和再用廠

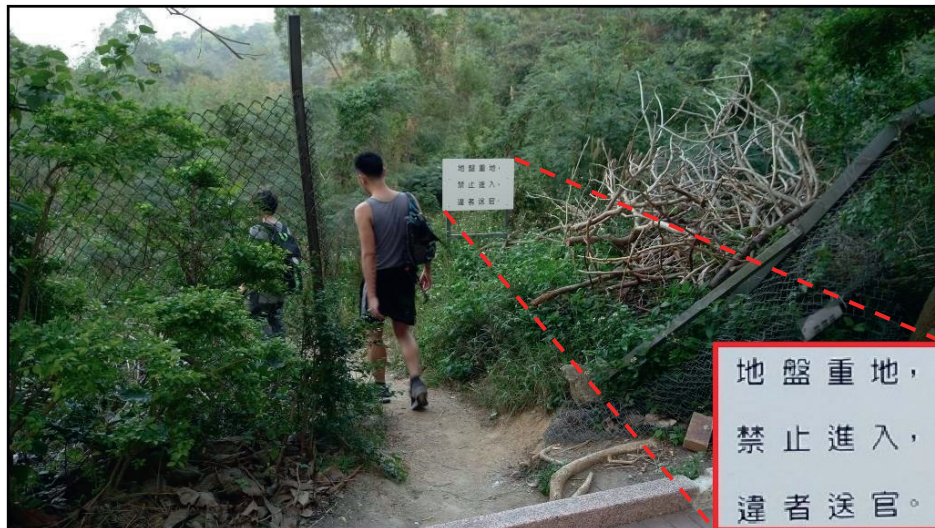
照片三

馬游塘中堆填區的懷疑擅闖者和被破壞的圍欄

- (a) 3 個已修復堆填區 (即小冷水堆填區、馬游塘中堆填區和將軍澳第一期堆填區) 的邊界總長約 7.2 公里。堆填區部分地點易在惡劣天氣下因塌樹而受損和被擅闖者蓄意破壞；
- (b) 在未經批准下進入已修復堆填區同時涉及保安和安全問題，既可能危及擅闖者個人安全，也可能對修復設施造成損壞。有人受傷時，更會涉及法律責任問題；及
- (c) 堆填區修復工程承建商一直在合理時間內，對圍欄進行維修保養，豎立警告標誌並向香港警務處報告蓄意破壞的個案。對於第 2.39 段照片三所示馬游塘中堆填區的情況，由於該堆填區經常有人擅闖和破壞圍欄，環保署與承建商 B 一直積極跟進，避免再次有人擅闖，並修補被破壞的圍欄。

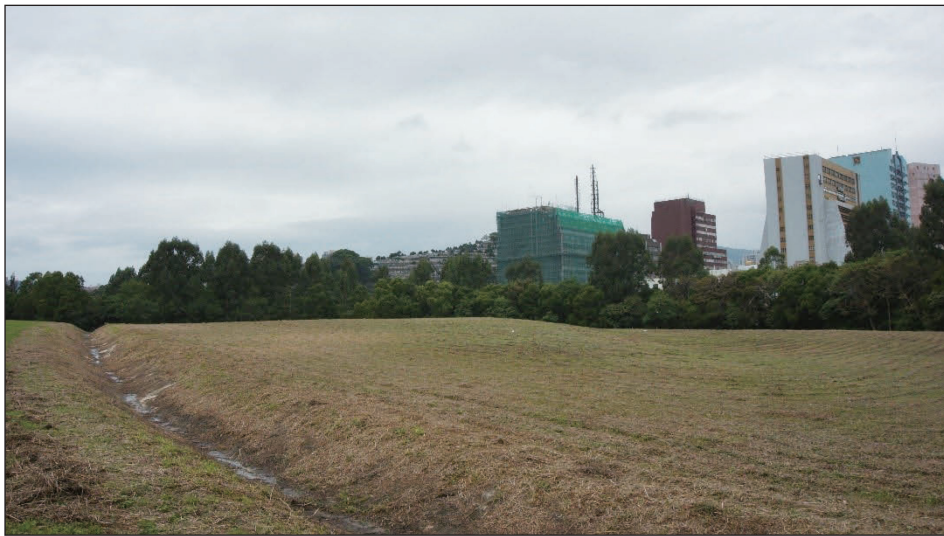
照片四

葵涌公園用地  
(尚未開放予公眾使用)
