## 第 10 章

民政事務局  
康樂及文化事務署  
建築署

香港單車館和香港單車館公園

香港審計署  
二零一八年十月三十日

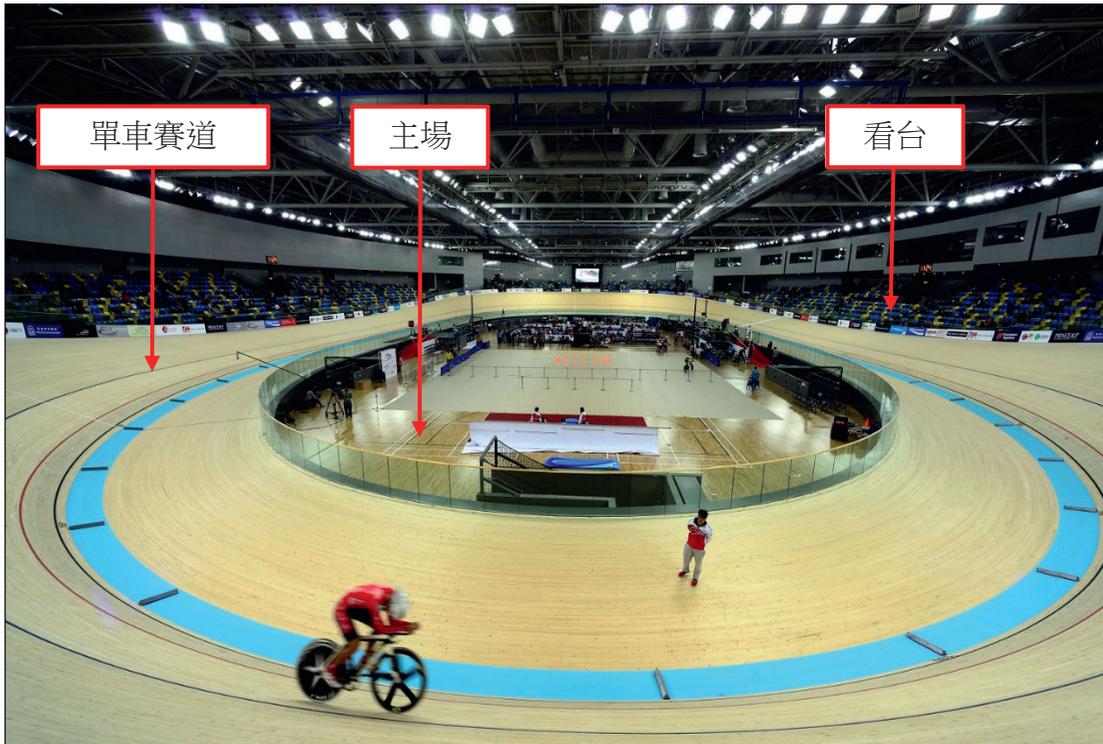
照片三

- 1.8 **單車館** 單車館佔地 1.3 公頃，樓高 4 層，並提供多項設施，包括：
- (a) **單車賽道 (2 721 平方米) 及配套設施 (696 平方米)** 1 條長 250 米符合國際單車聯盟 (註 3) 一級標準 (註 4) 的木製單車賽道 (位於 1 樓——見照片三)，以及符合國際比賽標準的配套設施 (包括位於地下或 2 樓上層的 2 個貴賓廂座、1 間貴賓室、1 個裁判廂座、技術區 (1 間供廣播機構和活動籌辦者使用的功能室)、1 間藥檢室和 1 間會議室)；
  - (b) **主場 (2 592 平方米)** 1 個多用途主場 (位於 1 樓的單車賽道中央——見照片三)，可改作 8 個羽毛球場、2 個籃球場或 2 個排球場，又或用作舉辦文化和體育活動；
  - (c) **看台設施 (2 211 平方米)** 1 個可提供 2 000 個固定座位和 1 000 個摺合式活動座位的看台 (位於 2 樓——見照片三)；

單車館的主場館

結果，單車館的主場館(內設單車賽道——見第1.8段照片三)須關閉約兩個月(由2014年11月底至2015年1月底)，進行造價420萬元的單車賽道面層優化，以配合香港單車代表隊的訓練模式。

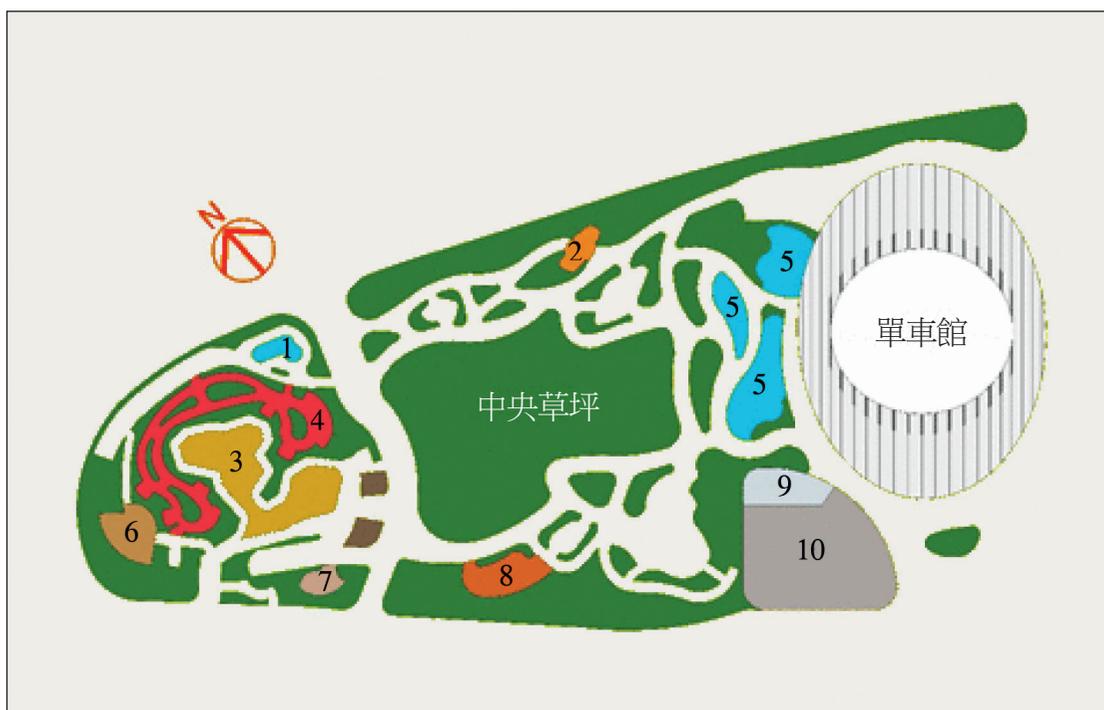
圖一

1.9 **單車館公園** 單車館公園佔地 5.3 公頃，提供多項康體設施(見圖一)，包括 1 個中央草坪(見照片八)、1 幅運動攀登牆(見照片九)、1 個露天劇場(見照片十)、1 個極限運動場(見照片十一)、1 條緩跑徑、1 個兒童遊樂場、1 個長者健體園地、3 個人工湖和 1 個模型船池。

單車館公園平面圖

- 說明：
1. 模型船池
  2. 長者健體園地
  3. 極限運動場
  4. 緩跑徑
  5. 人工湖
  6. 露天劇場
  7. 運動攀登牆
  8. 兒童遊樂場
  9. 單車亭
  10. 停車場

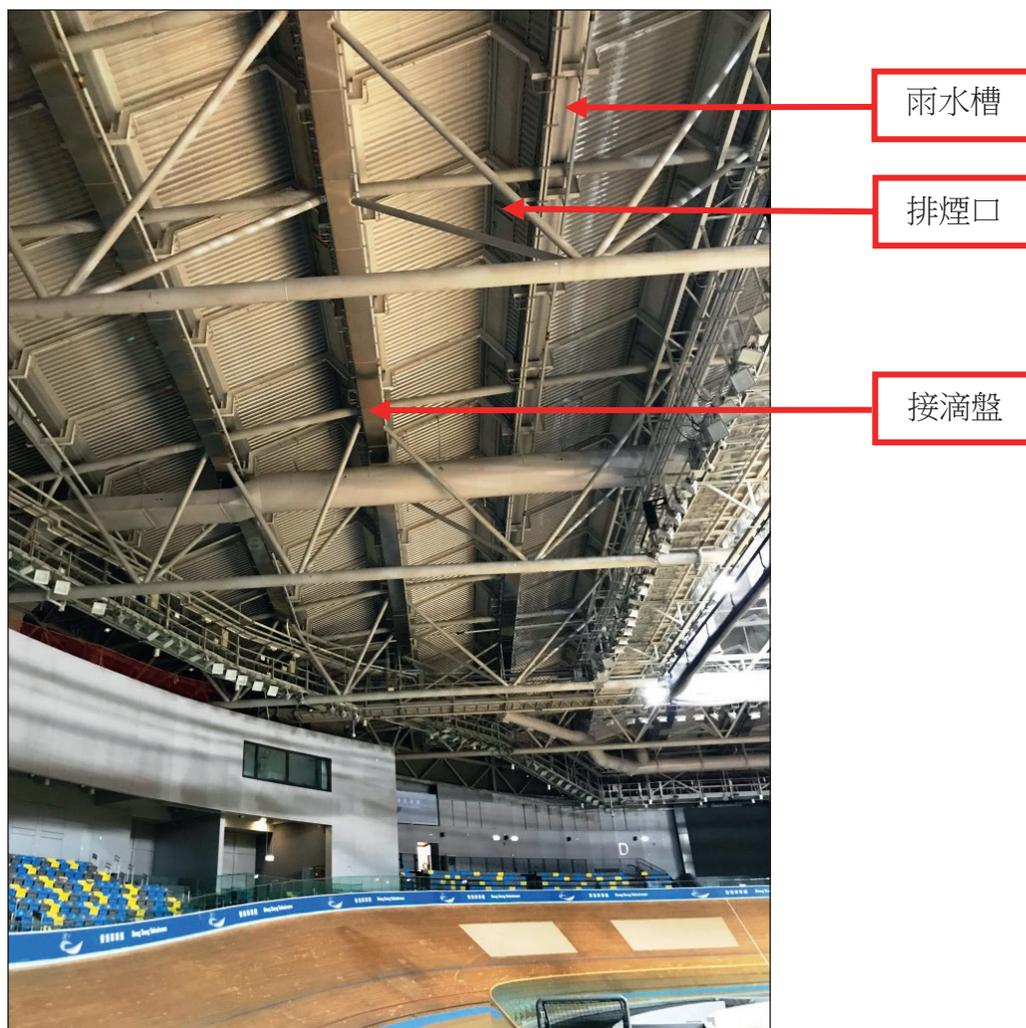
照片十二

單車館主場館的館頂

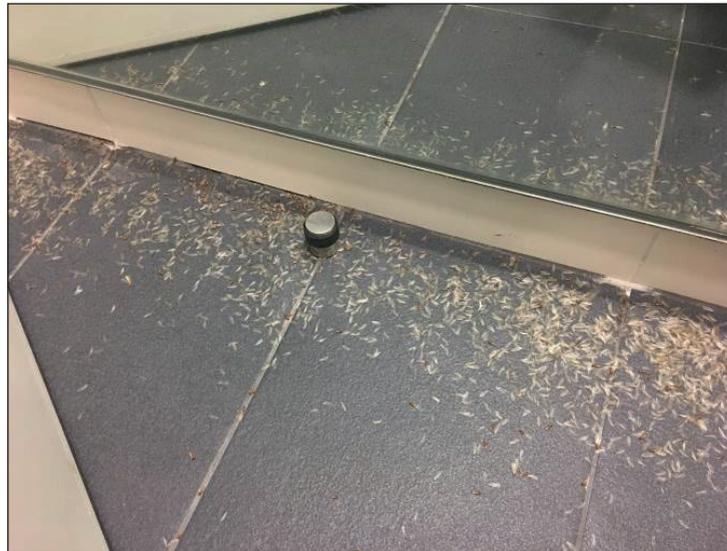
### 照片十三

#### 在藥檢室一個洗手間內發現的白蟻

- (d) 採取有效措施，處理單車館主場館的滲水問題，以期盡量減少對使用者造成的滋擾和風險 (第 3.15(a) 段)；
- (e) 持續檢視單車館所採取的蟲害防治措施的成效，包括對蟲害的跡象保持警惕，並按需要採取防治措施 (第 3.15(b) 段)；
- (f) 採取措施，改善康文署就單車館公園進行巡查的成效；以及加強該署就單車館公園設施使用得當而執行的管制工作，以期確保單車館公園的設施安全和可供公眾使用 (第 3.28(a) 段)；
- (g) 持續檢視單車館公園中央草坪的草地和排水狀況，並按需要進行改善工程 (第 3.28(b) 段)；

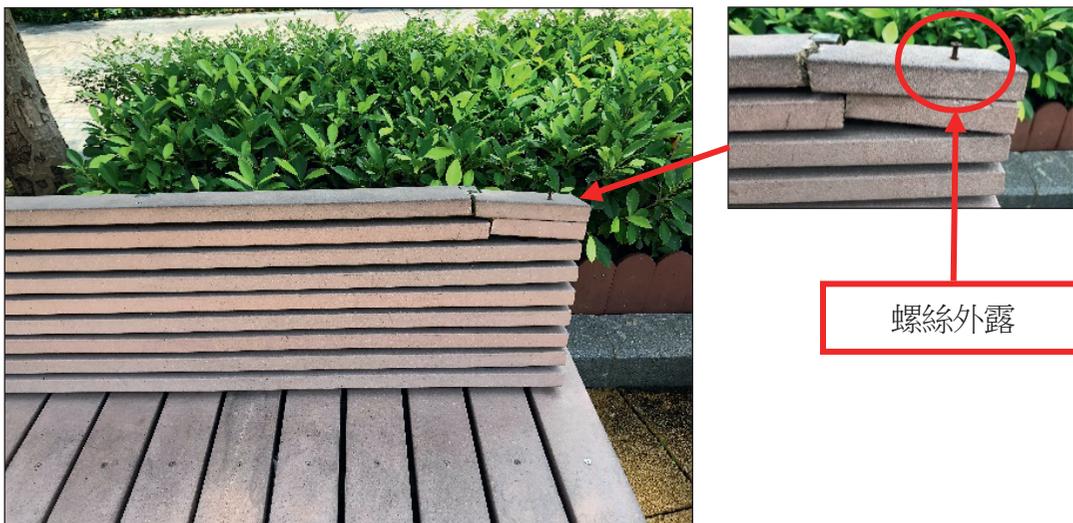
照片十四

- (a) **設施破損** 審計署在單車館公園的5次實地視察期間，發現部分長凳破損和露天劇場有部分支柱油漆剝落。照片十四(於2018年8月9日拍攝)顯示一張破損長凳有螺絲外露，可能會傷及使用者。照片十五顯示露天劇場的支柱油漆剝落。審計署在首尾兩次的實地視察(分別於2018年6月28日和8月9日)中，發現設施破損的情況沒有改善。審計署審查康文署場地人員在2018年1月至8月初編制的事故報表後，留意到並沒有上述設施破損的記錄；及

長凳破損

- (a) 關於設施破損(見第 3.20(a) 段)，建築署已在 2018 年 9 月 12 日把單車館公園內 7 張破損的長凳修理好，以及為露天劇場 12 條出現油漆剝落的支柱重新髹漆；
- (b) 關於極限運動場管制工作的不足之處(見第 3.20(b)(i) 段)，單車館公園的場地管理人員在極限運動場內執行戴上保護頭盔的規定時面對極大困難。康文署的一貫做法，是鼓勵極限運動場使用者在極限運動場內滑行和玩樂時，戴上保護頭盔。然而，在街頭文化影響下，極限運動參與者(包括極限運動場使用者)雖知悉風險，但卻以挑戰自我能力為榮，測試自己的極限。因此，極限運動場使用者對戴上頭盔的規定，普遍採取不認同的態度；而使用者通常漠視安全規定，導致他們與場地人員時有衝突。根據場地人員的觀察，大部分使用者有攜帶保護頭盔進入極限運動場，但即使場地人員多番口頭勸喻，使用者在滑行時並沒有戴上保護頭盔。根據康文署記錄，過往在極限運動場發生逾 10 宗衝突事故，並須報警求助；及

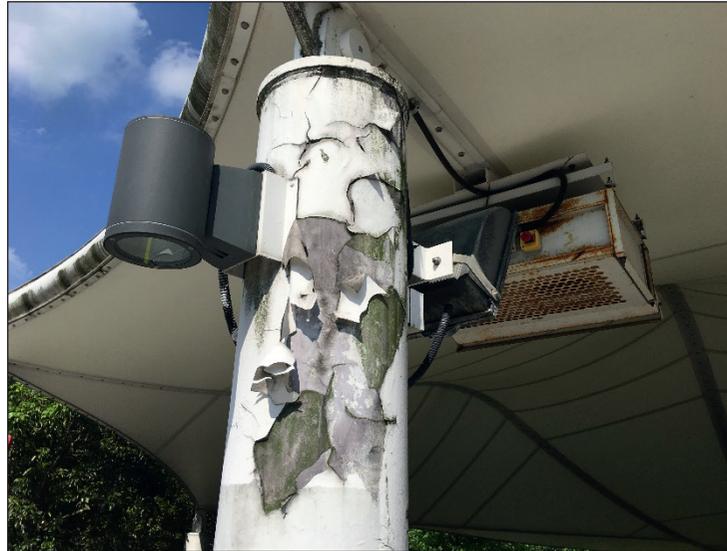
照片十五

露天劇場支柱油漆剝落

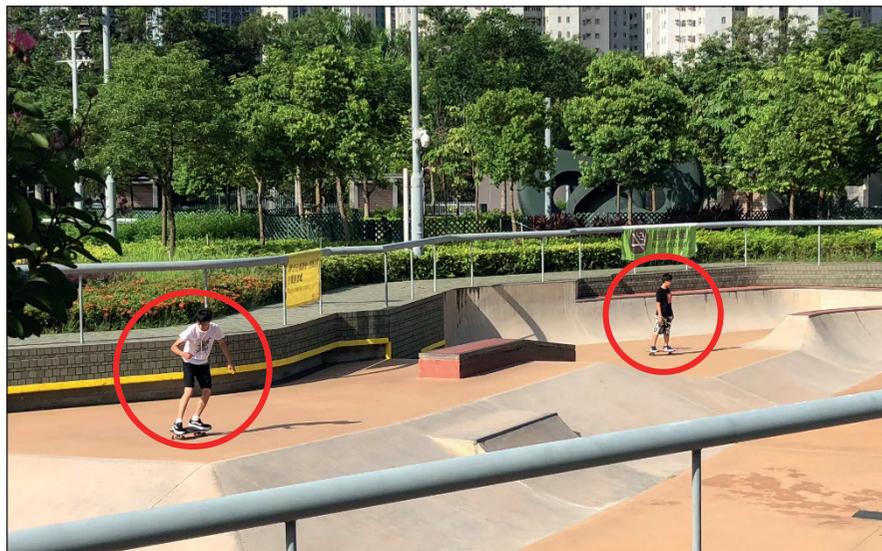
照片十七

- (b) **管制不足** 審計署發現下述兩項管制不足之處：
- (i) 康文署表示，單車館公園的極限運動場內有自由花式技巧小輪車、滑板、特技直排滑輪和自由花式技巧滑板車等極限運動設施，可供公眾共用。此外也有一份中英對照的《使用者指引》(註 36) 標準告示，張貼於極限運動場的當眼處。按照康文署指引，極限運動場的所有使用者在場內滑行時須戴上保護頭盔，而派駐極限運動場的場地人員也須時刻留意使用者是否已經戴上規定的頭盔，以及提醒他們在進入滑行區前閱讀《使用者指引》(見照片十六)。康文署指引規定，如場地人員發現有使用者並未戴上規定的頭盔，便須禁止其在場內滑行。然而，審計署在 2018 年 6 月 28 日和 7 月 31 日進行實地視察時發現，極限運動場內有使用者在滑行時未有戴上保護頭盔(見照片十七)，而此舉本應遭到禁止。就此，審計署留意到，康文署在 2014 年和 2016 年分別接獲 1 宗及 2 宗投訴，指極限運動場內有使用者在滑行時未有戴上保護頭盔。康文署回應

在極限運動場內滑行時未有戴上保護頭盔的使用者

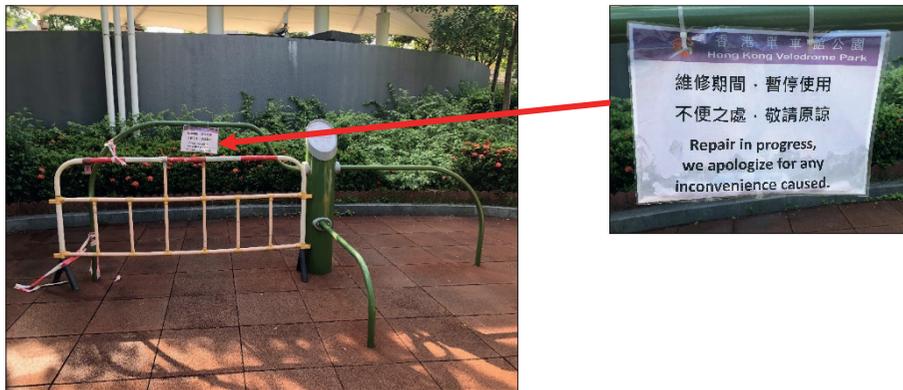
照片十八

### 損壞的健體設施貼有警告告示並圍封

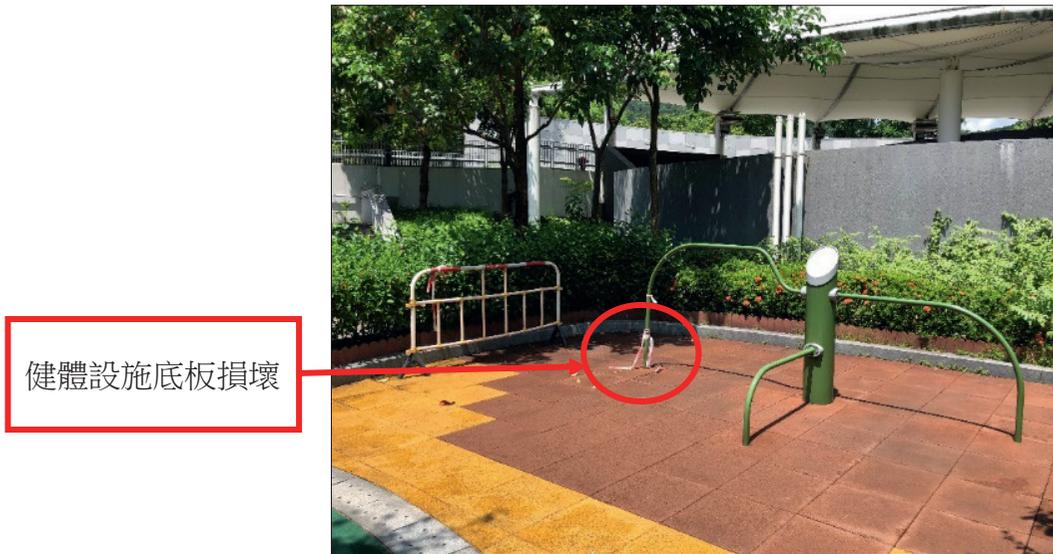
照片十九

損壞的健體設施  
未有張貼警告告示而鐵馬也被移至一旁

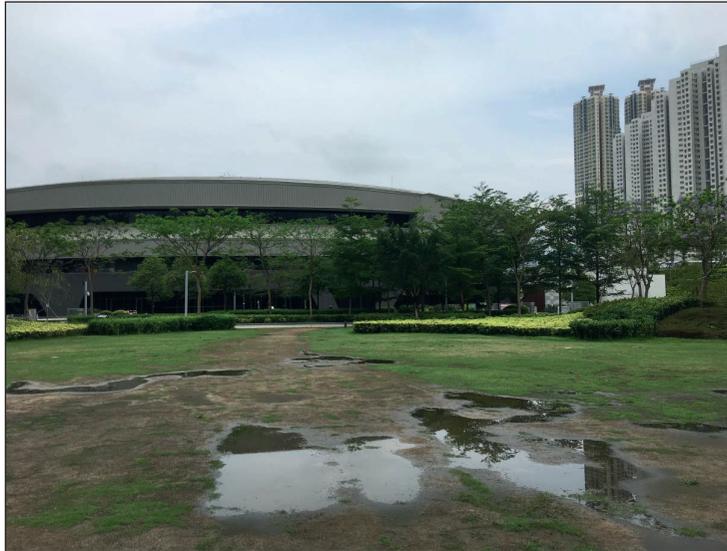
照片二十

- (a) 單車館公園在 2014 年 4 月啓用後，康文署發現中央草坪的狀況未如理想，積水難以排走(特別是在傾盆大雨過後)，妨礙公眾使用草坪；
- (b) 為了解決中央草坪的排水問題，康文署要求建築署向承建商 A 發出指示，在 2014 年 6 月進行修補缺漏工程(註 38)。為進一步改善中央草坪的排水狀況，康文署也在 2016 年 3 月和 8 月進行改善工程(註 39)，總開支為 394,000 元；及

3.25 然而，審計署於 2018 年 5 月多日大雨後進行實地視察，發現草坪範圍積水和草地狀況欠佳 (見照片二十)，顯示排水問題可能仍未解決。

中央草坪的排水問題和草地狀況欠佳

3.27 審計署認為，單車館公園中央草坪積水和草地狀況欠佳，可能會妨礙公眾使用，並構成蚊子滋生的風險。康文署需要持續檢視單車館公園中央草坪的草地和排水狀況，並按需要進行改善工程。

註 38：在 2014 年 6 月進行的修補缺漏工程，包括改善泥土滲透、種植耐水植物和挖掘垂直排水坑。
