第 11 章

運輸署
路政署

設置行人天橋及行人隧道

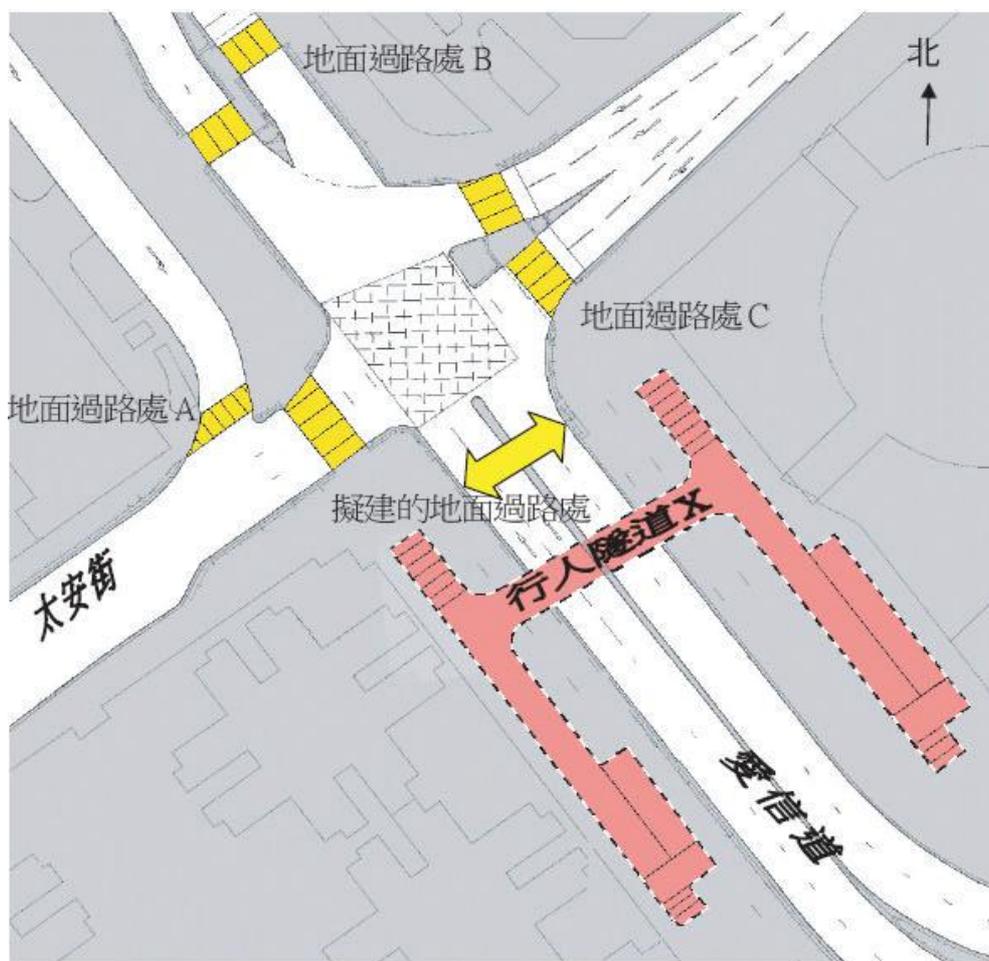
圖二

3.3 行人隧道X於二零零三年十二月建成，建造費用為730萬元。這條行人隧道全長192米，兩端各有樓梯及斜路。在愛信道和太安街交界處共有三組交通燈控制的地面行人過路處(過路處A至C——見圖二及照片一)。

位於西灣河的行人隧道 X

- (a) 愛秩序灣的新房屋發展項目會增加交通和行人流量，因此不適宜在該處設置地面行人過路處；及
- (b) 居民如果喜歡使用地面行人過路處，可以利用位於交界處的三組交通燈控制過路處(圖二的過路處 A 至 C) 過馬路。

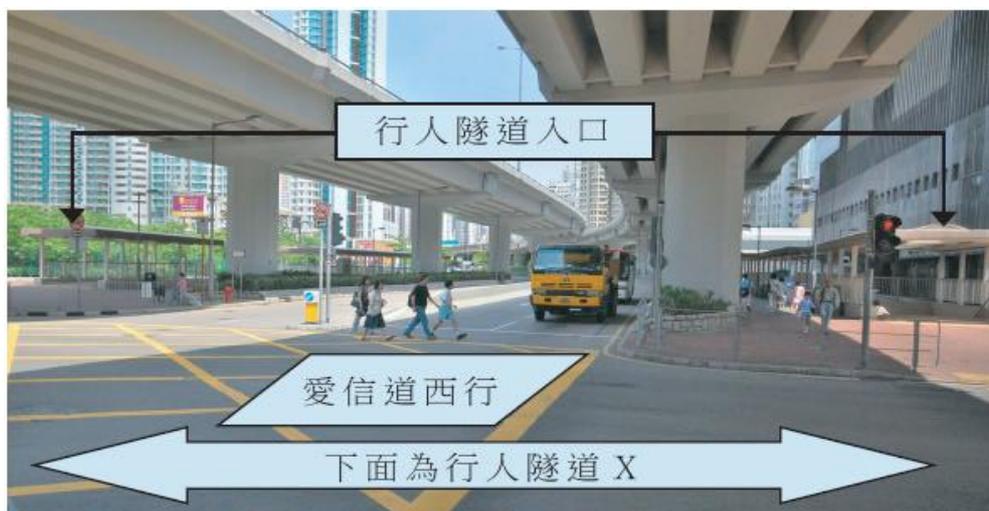
照片一

位於西灣河的行人隧道 X

- (a) 愛信道的交通流量偏低；
- (b) 該處設有交通標誌指示行人使用行人隧道 X 橫過愛信道(見照片二)；
- (c) 使用行人隧道橫過愛信道的行人寥寥可數；及
- (d) 一些行人在橫過愛信道時不守交通規則(見第3.3段的照片一及照片二)。

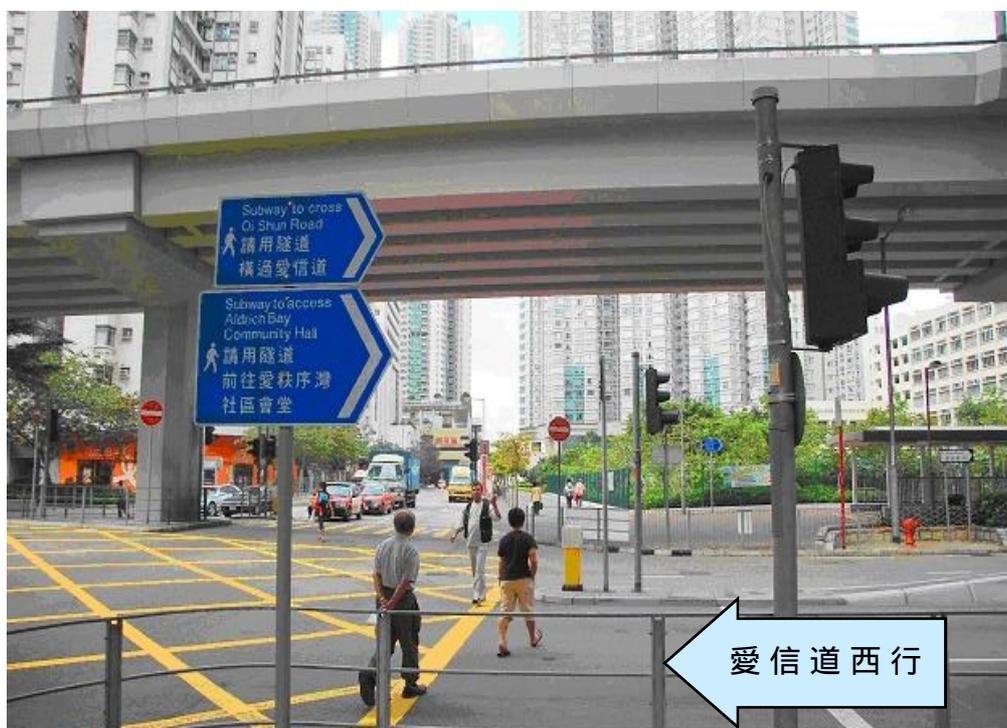
照片二

指示行人使用行人隧道 X 的交通標誌

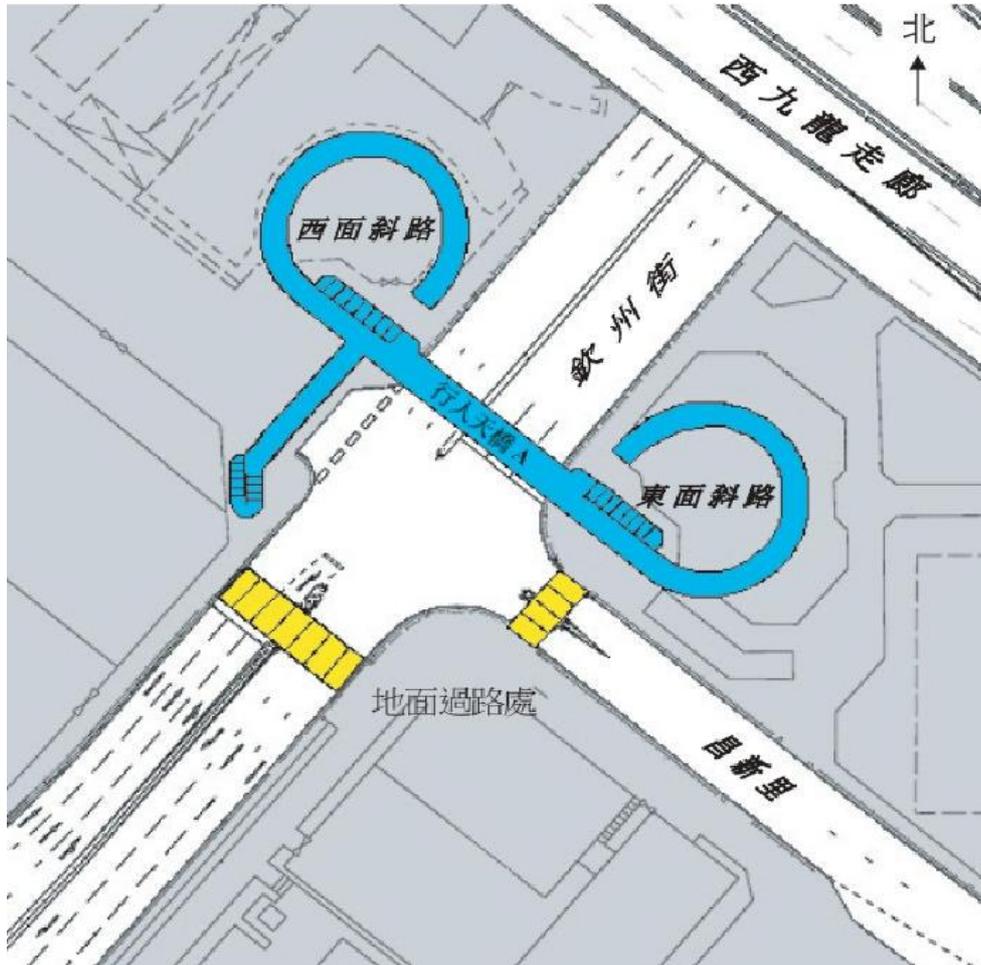
圖三

4.2 一九九零年，路政署在工程項目“深水埗碼頭廣場附近橫跨欽州街的行人天橋”下建造行人天橋A。行人天橋全長 217 米，兩端各有樓梯及環形斜路，在昌新里附近橫跨欽州街。附近的住宅發展項目包括南昌邨(一九八九年落成)及富昌邨(二零零一年落成)。行人天橋A附近設有兩組交通燈控制的地面行人過路處，供行人分別橫過欽州街及昌新里(見圖三及照片三)。

位於深水埗的行人天橋 A

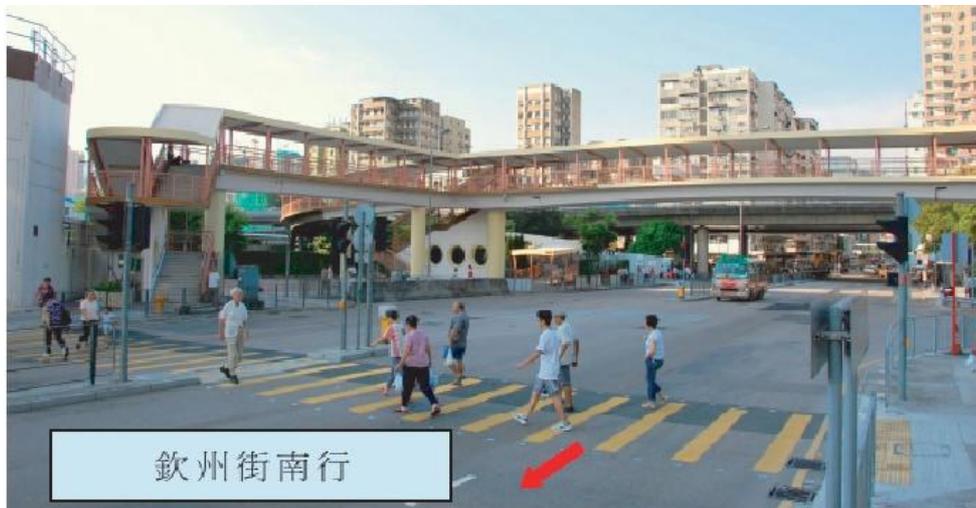
照片三

位於深水埗的行人天橋 A

- 4.9 二零零七年五月及七月，審計署在行人天橋 A 及附近一帶進行了兩次實地視察，其間注意到：
- (a) 行人天橋 A 的使用率偏低，行人大多使用附近由交通燈控制的地面行人過路處過馬路；
 - (b) 西面斜路被載滿雜物的手推車及廢物阻塞(顯然是露宿者的私人物品——見照片四)；及

- (a) 行人天橋 A 的狀況轉差，鋼鐵及混凝土表面的油漆均有裂紋。此外，行人天橋的鋼鐵欄杆亦出現銹蝕；及
- (b) 從維修保養及美觀的角度而言，必須為行人天橋進行大型修復工程。

修復工程在二零零七年三月展開，同年七月竣工，費用為 48 萬元。

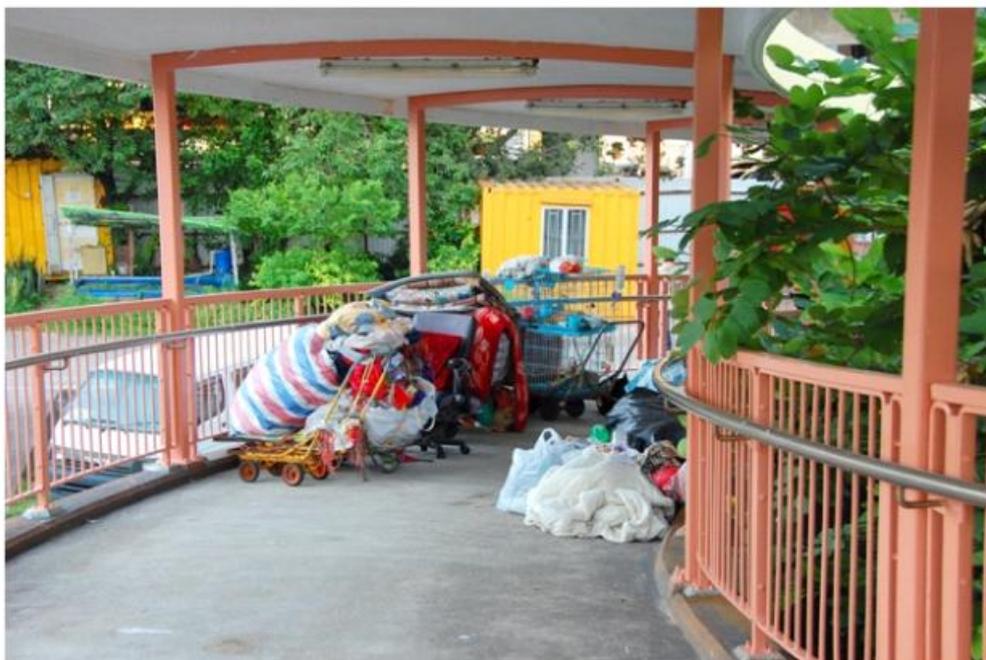
照片四

堆放在行人天橋 A 西面斜路的手推車及廢物

問題，則應考慮同時封閉兩面的斜路。如果繼續開放西面斜路但封閉東面斜路，則應同時在西面斜路張貼公告(見第4.9(c)段)。審計署認為這方面可以改善。

- (a) 檢討該五條行人天橋的用途，檢討時會考慮市民的意見，並與有關的政府部門聯絡；
- (b) 檢討是否適宜封閉行人天橋 A 東面和西面斜路。其間，運輸署會在西面斜路張貼類似在東面斜路張貼的公告；及
- (c) 盡量採取措施，鼓勵更多行人使用行人天橋 E。

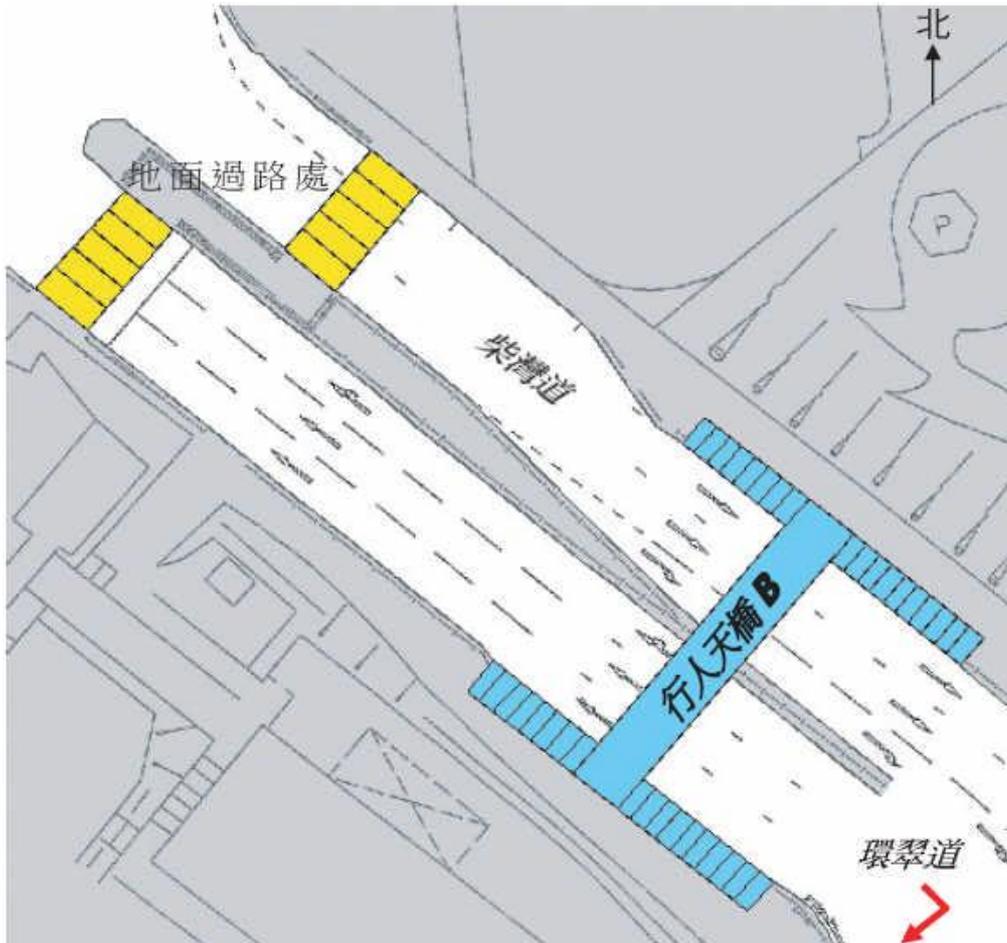
圖四
位於柴灣的行人天橋 B

- (c) 行人天橋 B 於一九七一年建造，附近的行人過路處則於一九八二年設置。在七十年代，柴灣道是通往柴灣的主要道路，交通流量甚高。以往車輛在該處高速下坡，曾發生多宗嚴重交通意外。當局於是建造行人天橋，連接興華邨與巴士站；

- (a) 一九九二年，路政署研究是否需要為行人天橋 B 加設上蓋。根據調查的結果，大部分行人均使用附近的地面過路處。由於行人天橋 B 的使用率偏低，路政署並無加設擬建的上蓋；

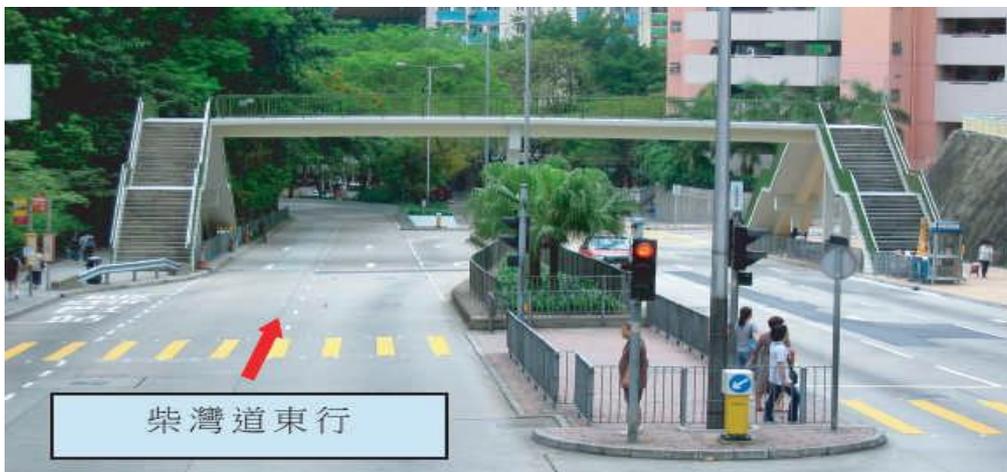
照片五
位於柴灣的行人天橋 B

4.16 二零零七年四月及七月，審計署在該四條行人天橋的所在地及附近一帶進行了兩次實地視察，其間注意到大部分行人均使用該四條行人天橋附近的地面過路處。

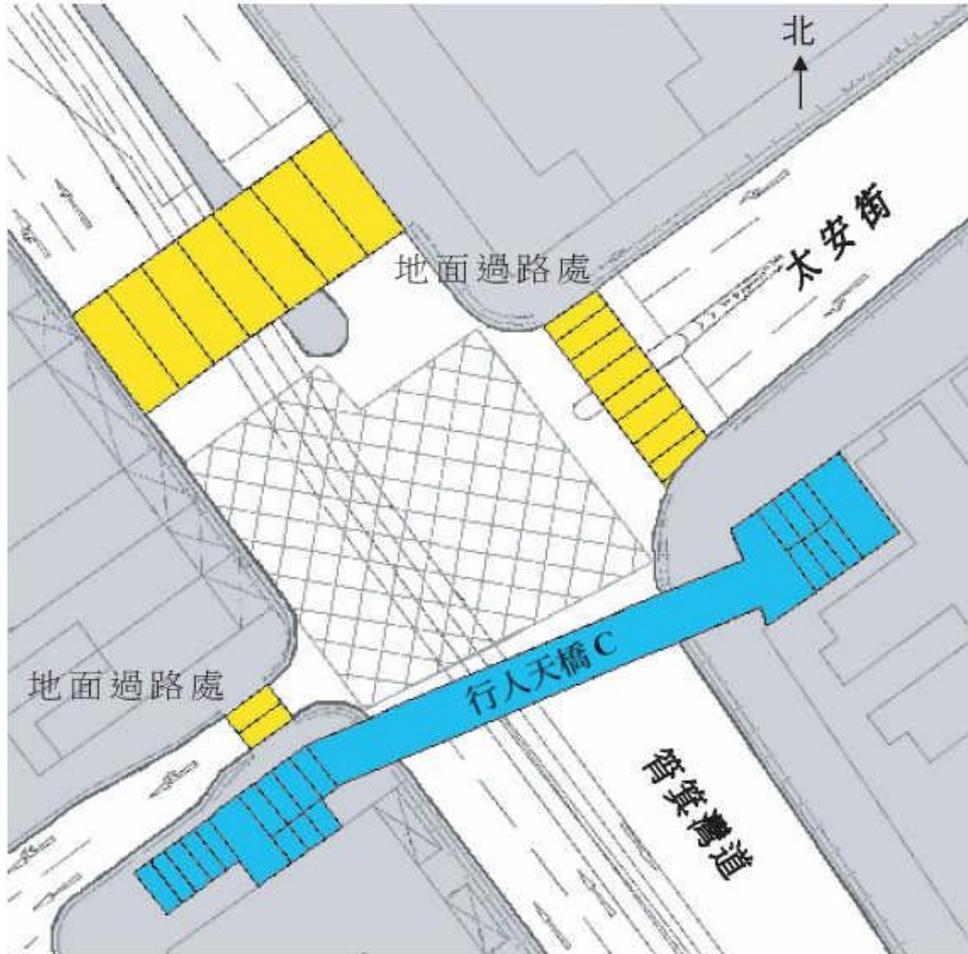
圖五
位於西灣河的行人天橋 C

- (d) 至於行人天橋 C，東區區議會在一九九八年要求在筲箕灣道與咸安街的交界處附近設置電車站。要進出擬建的電車站，必須設置行人過路處。當時，在該交界處還有行人亂過馬路的問題，導致交通意外，並阻慢行車速度。設置地面過路處亦可提供另一過路設施橫過筲箕灣道，有助解決行人亂過馬路的問題。該地面過路處在二零零一年竣工；

- (b) 一九九二年五月，民政事務總署東區民政事務處告知路政署：
- (i) 許多行人在橫過筲箕灣道時，均不願使用行人天橋 C，主要因為該條行人天橋太高，行人 (尤其是長者) 難以行上天橋。許多行人寧願冒險亂過馬路，引致道路安全問題；及
- (ii) 如果加設扶手電梯，行人會非常樂意使用行人天橋 C。

由於地方不足，行人天橋 C 並無加設扶手電梯。二零零七年九月，民政事務總署告知審計署，除了實地環境限制外，基於橋齡和橋身狀況欠佳，為行人天橋 C 進行大型改善工程並不符合成本效益；及

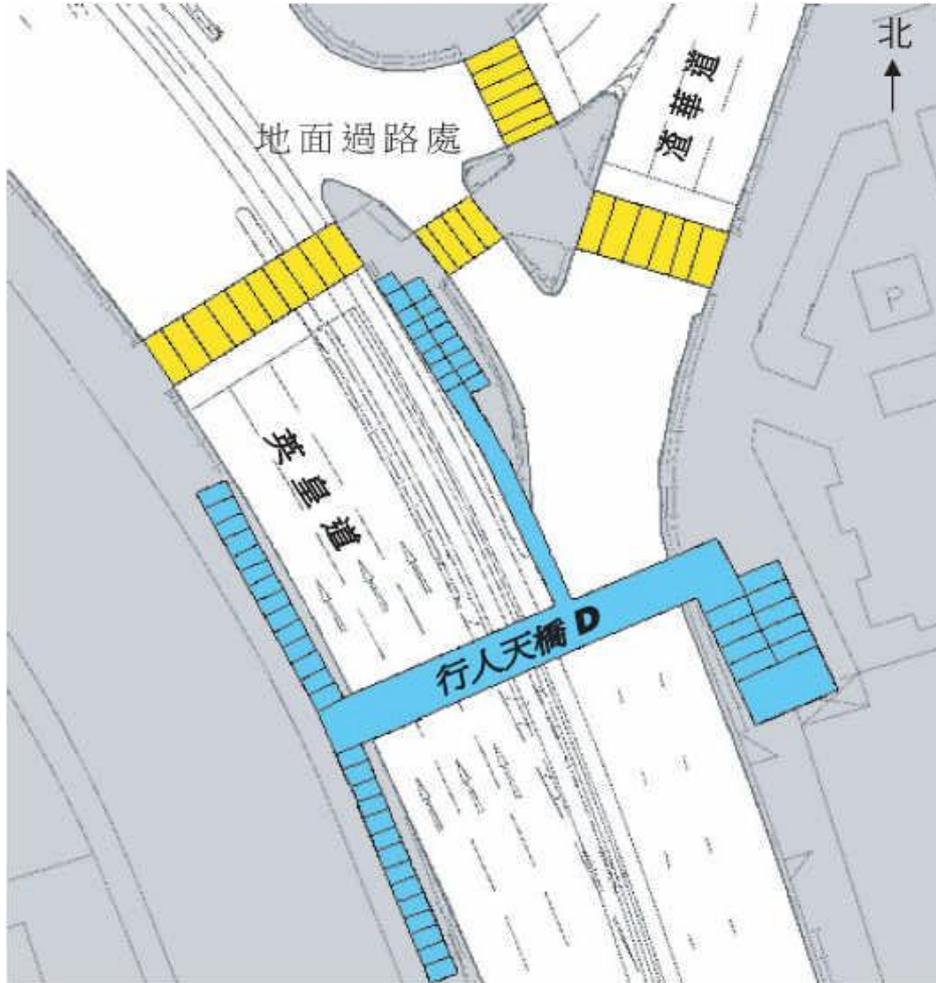
圖六
位於北角的行人天橋 D

- (e) 行人天橋 D 連接行車道中央的電車站，只設有樓梯。一九八七年，該處設置了地面行人過路處，連接沿英皇道東行線的行人路與電車站。此舉旨在為行人(尤其是長者)提供更直接和更方便的過路處。至於英皇道西行線，自一九九六年起已有人關注該處行人亂過馬路和長者使用行人天橋 D 有困難的問題。當局在一九九九年設置地面過路處，以解決有關問題；及

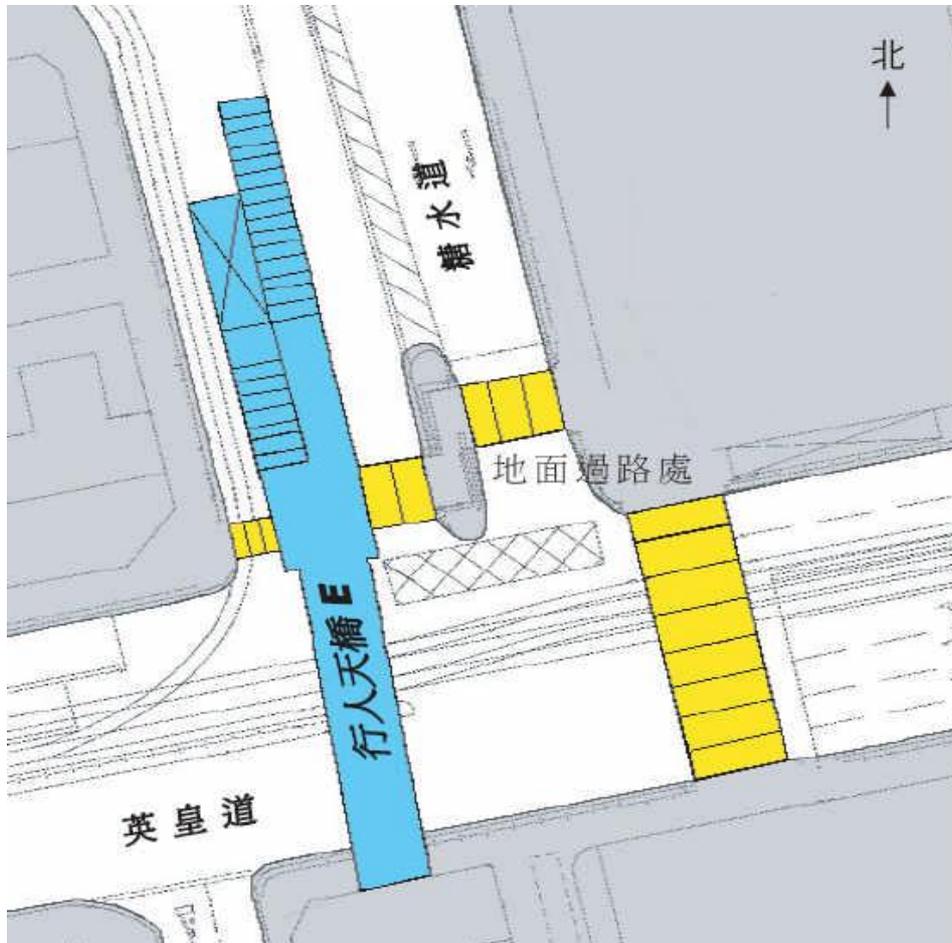
圖七
位於北角的行人天橋 E

- (f) 至於行人天橋 E (只設有樓梯)，東區區議會在一九九二年六月對該行人天橋所處位置出現行人亂過馬路的嚴重問題，表示關注，並且要求運輸署改善行人過路設施。當局於是在一九九三年設置地面過路處，以解決行人亂過馬路的問題，同時供長者及殘疾人士使用。

- (c) 二零零六年八月，兩名立法會議員的聯合辦事處致函路政署，對以下事宜表示關注：
- (i) 行人天橋 E 已經使用一段長時間，一直發揮功能。不過，自附近的地面過路處啟用後，使用該行人天橋橫過英皇道的區內居民變得寥寥可數。該處現已成為長者的聚腳點；及
- (ii) 需要檢討這條行人天橋的功能並考慮在橋上設置長椅。

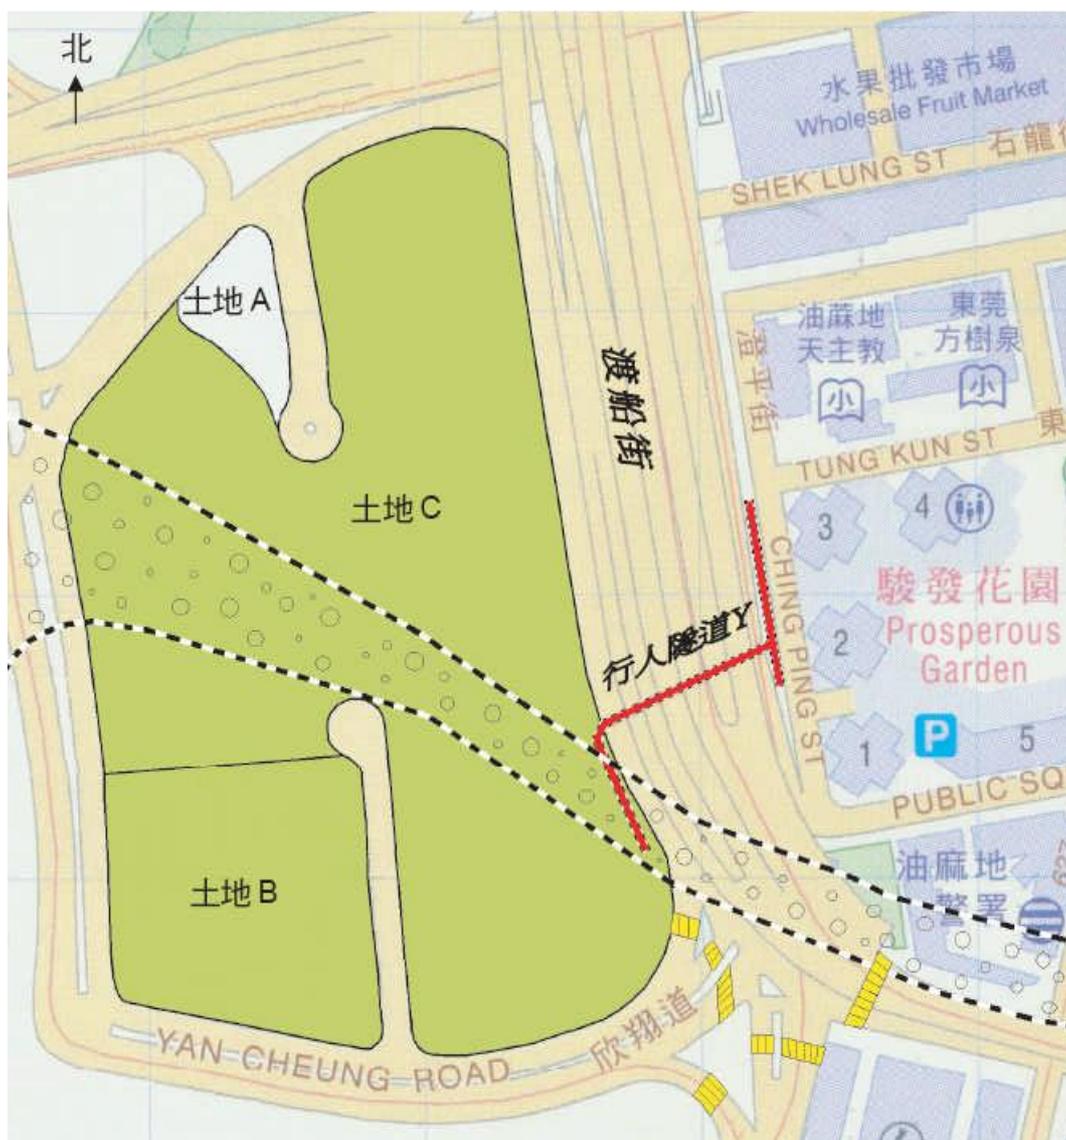
圖八

5.2 行人隧道Y由路政署在一九九七年一月建成，工程費用為 680 萬元。這項工程屬於“西九龍走廊——油麻地段第二期及相關行人天橋及行人隧道系統工程”的一部分。行人隧道全長 96 米，橫跨渡船街，連接澄平街(近駿發花園)和填海區尚未發展的土地(見圖八及照片九)。

位於油麻地的行人隧道 Y

5.11 當局在二零零七年二月向工務小組委員會提交文件，申請撥款進行中九龍幹線的地盤勘測及設計工作。根據該份文件，中九龍幹線的標示隧道定線(見第 5.7 段表三註)有一部分會與行人隧道 Y 的西面斜路重疊(見第 5.2 段圖八)。截至二零零七年七月，中九龍幹線的定線仍在規劃中，行人隧道 Y 會否受影響，仍屬未知之數。

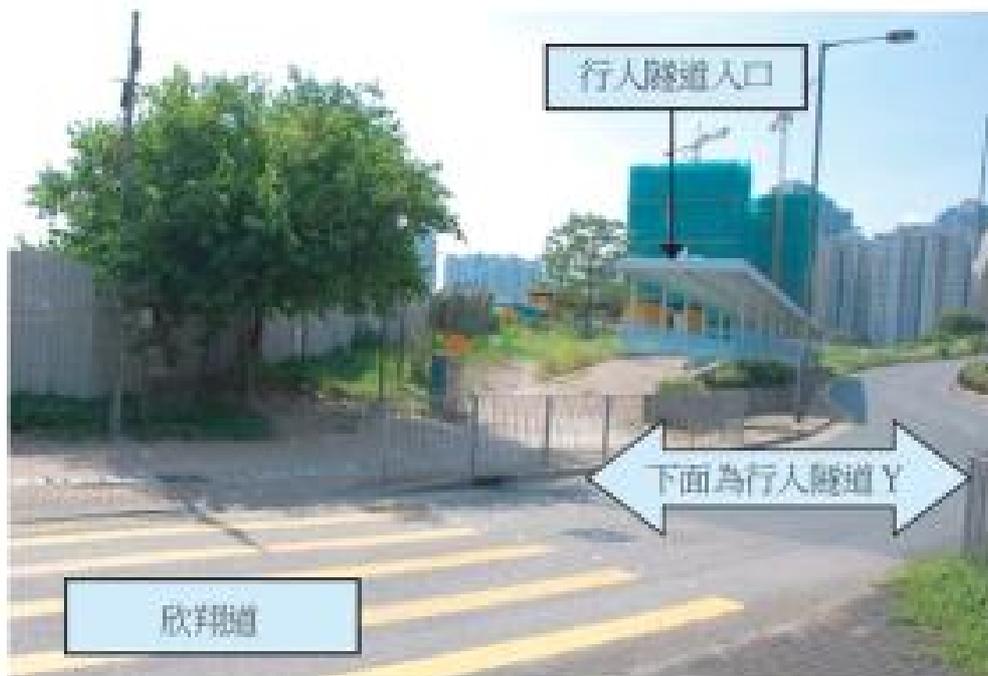
照片九

位於油麻地的行人隧道 Y

- (a) 沒有行人使用此行人隧道；
- (b) 有少數行人使用附近的地面過路處；及
- (c) 行人隧道內沒有露宿者。

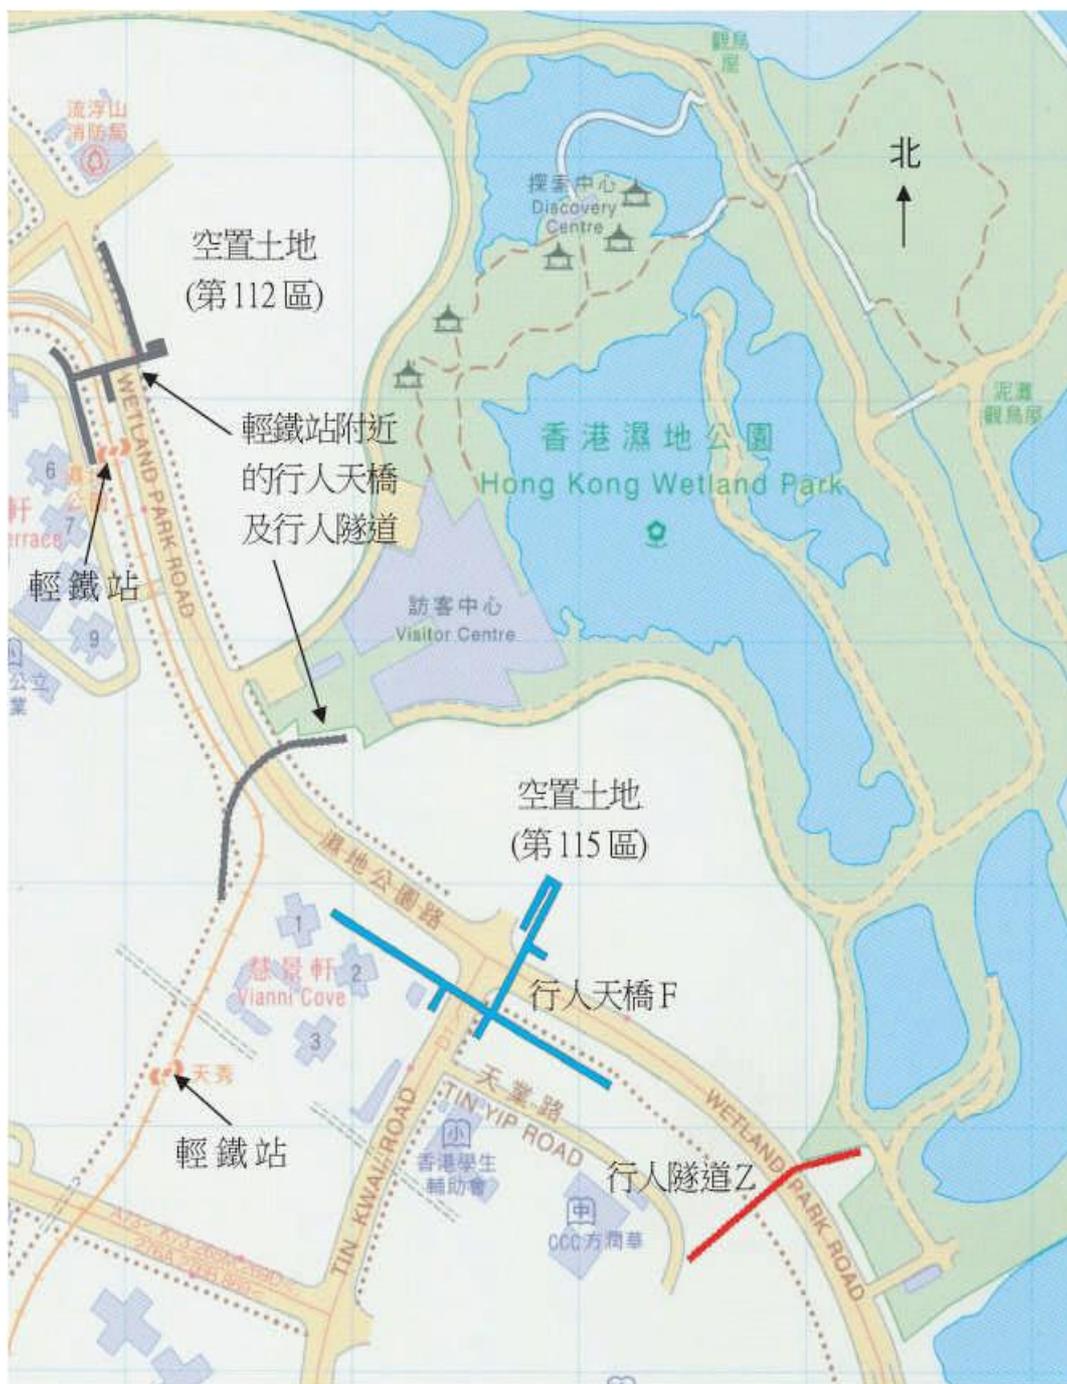
圖九

5.15 天水圍濕地公園路設置了兩條行人天橋及兩條行人隧道，一條行人天橋及一條行人隧道位於濕地公園路北段，另一條行人天橋 (行人天橋F) 及另一條行人隧道 (行人隧道 Z) 位於濕地公園路南段近天業路。行人天橋 F 及行人隧道 Z 均由土木工程拓展署建造，於二零零四年五月建成，費用分別是 3,950 萬元及 1,030 萬元，屬於“天水圍的進一步發展計劃——道路交界處改善工程、地盤平整及主要基礎設施工程”項目下所建造的運輸基礎設施。行人天橋 F 全長 470 米，行人隧道 Z 則全長 194 米。行人天橋 F 與一幅空置土地 (第 115 區) 連接，行人隧道 Z 則與該幅土地的南緣和香港濕地公園的工作區連接 (見圖九及照片十)。

位於天水圍的行人天橋 F 及行人隧道 Z

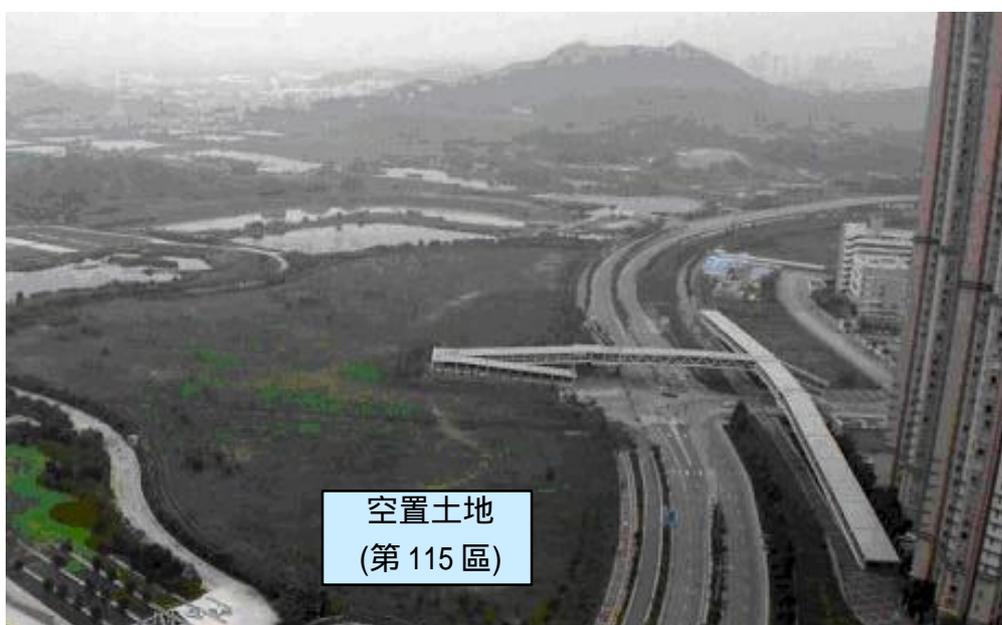
照片十

位於天水圍的行人天橋 F

- (a) 乘搭輕鐵前往濕地公園的訪客，大多使用濕地公園路北段的行人天橋及行人隧道；
- (b) 使用行人天橋 F 及行人隧道 Z 橫過濕地公園路的行人寥寥可數；

- (c) 第 115 區是一幅雜草叢生的空置土地；及
- (d) 濕地公園路的車輛流量偏低。

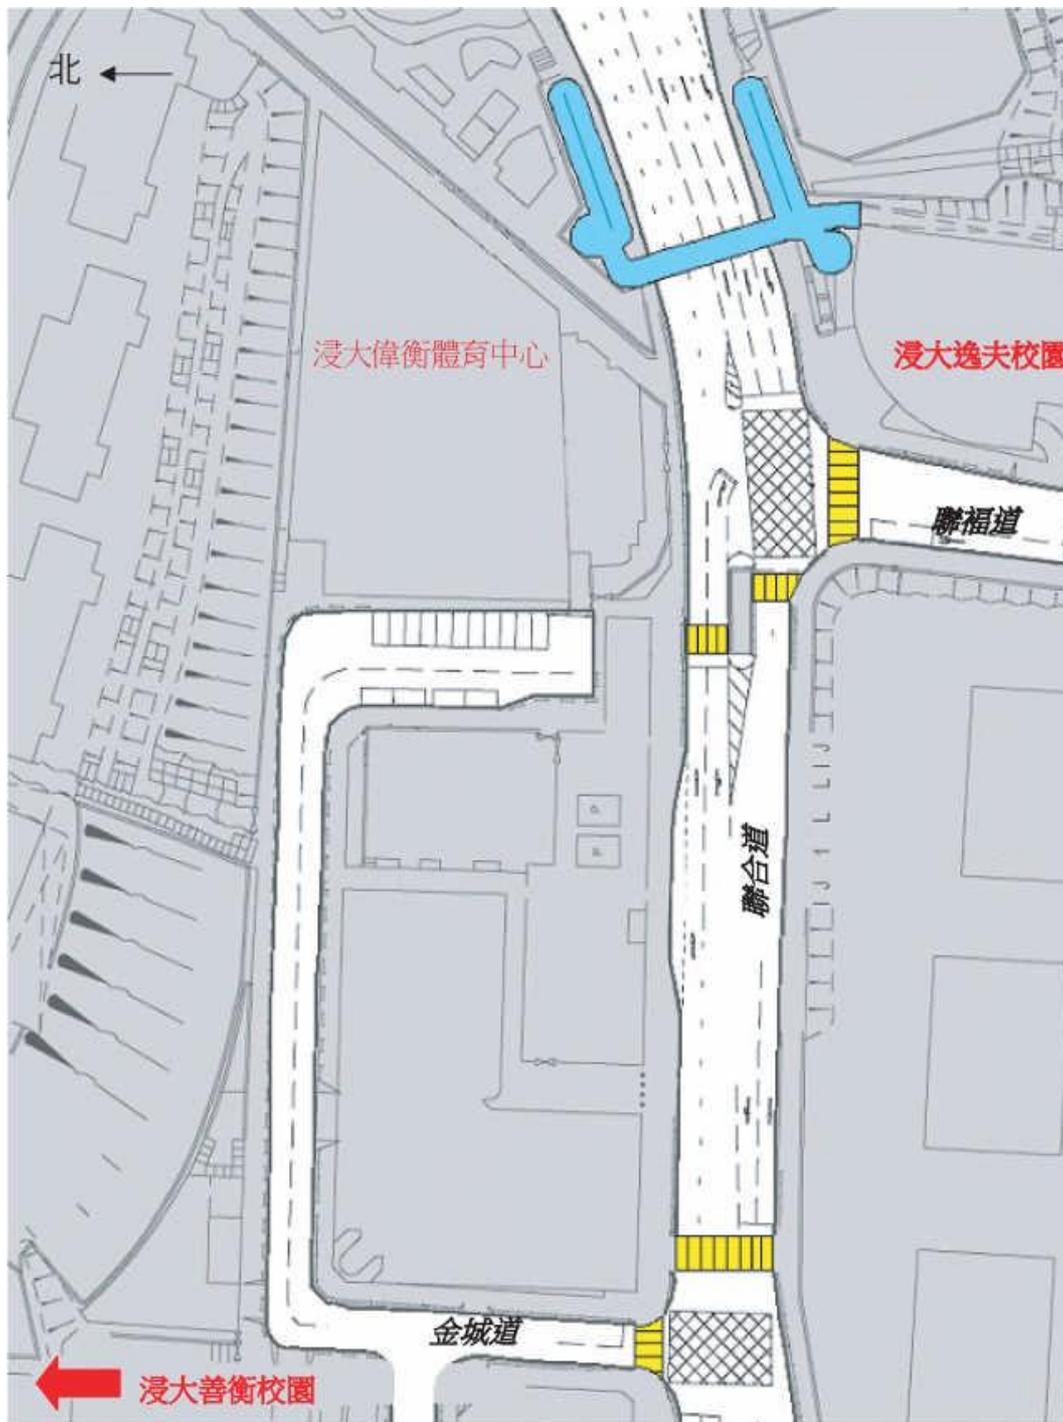
圖十
位於九龍塘的行人天橋 G

建造行人天橋 G 前，聯福道與聯合道的交界處已設有兩組交通燈控制的地面行人過路處。行人天橋 G 在一九九八年十月竣工，造價 1,770 萬元，行人天橋兩端各有樓梯及斜路。位於道路交界處的兩組地面行人過路處則獲得保留 (見圖十及照片十一)。

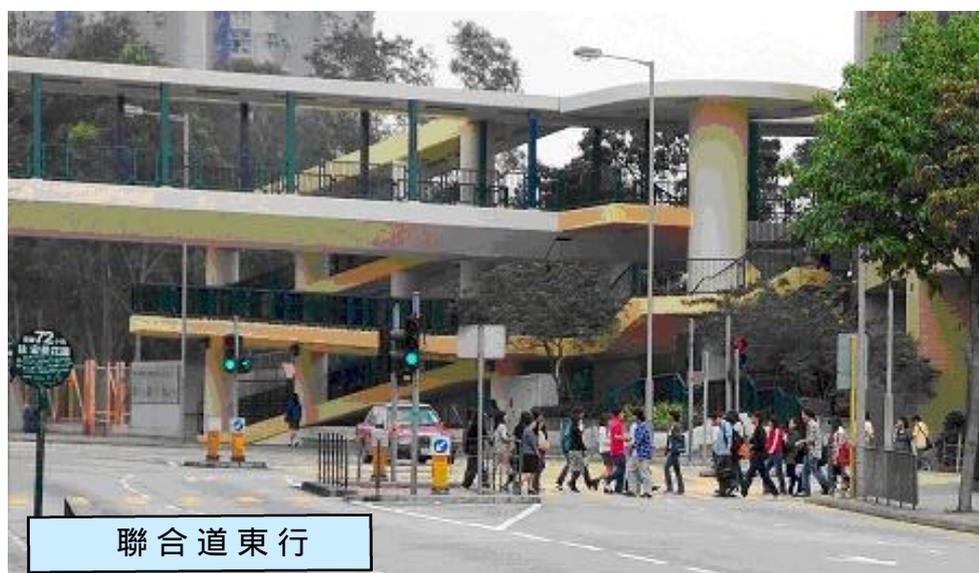
照片十一

位於九龍塘的行人天橋 G

- (a) 大部分行人均使用地面過路處橫過聯合道；及
- (b) 使用行人天橋 G 的人寥寥可數。

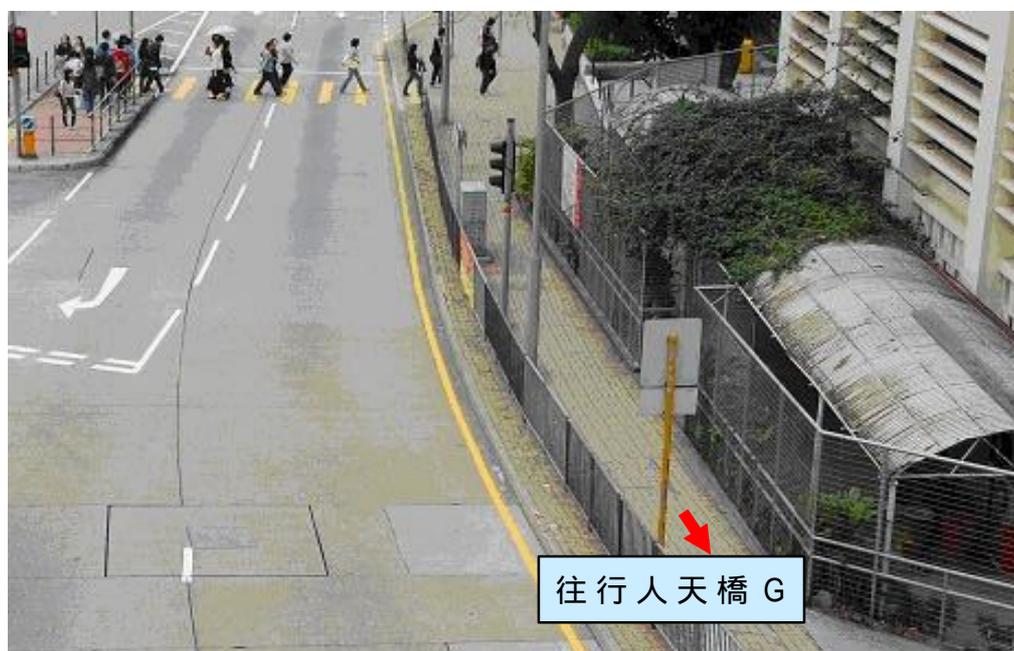
照片十二

6.12 審計署亦注意到，沿聯合道通往行人天橋 G 的一段行人道十分狹窄。該段行人道約 30 米長，但只有約 1.1 至 1.9 米闊。行人道中段還有一個交通燈控制器，使通道更為狹窄 (見照片十二及十三)。

通往行人天橋 G 的狹窄行人道

6.13 二零零七年八月，運輸署回應審計署的查詢時表示，以現時的行人流量來看，行人道的闊度可以接受。運輸署又表示可以遷移該處的交通燈控制器，進一步改善行人道的情況。審計署認為，這條狹窄的行人道限制了行人容量，可能令行人不想使用行人天橋 G。當局需要考慮擴闊行人道。

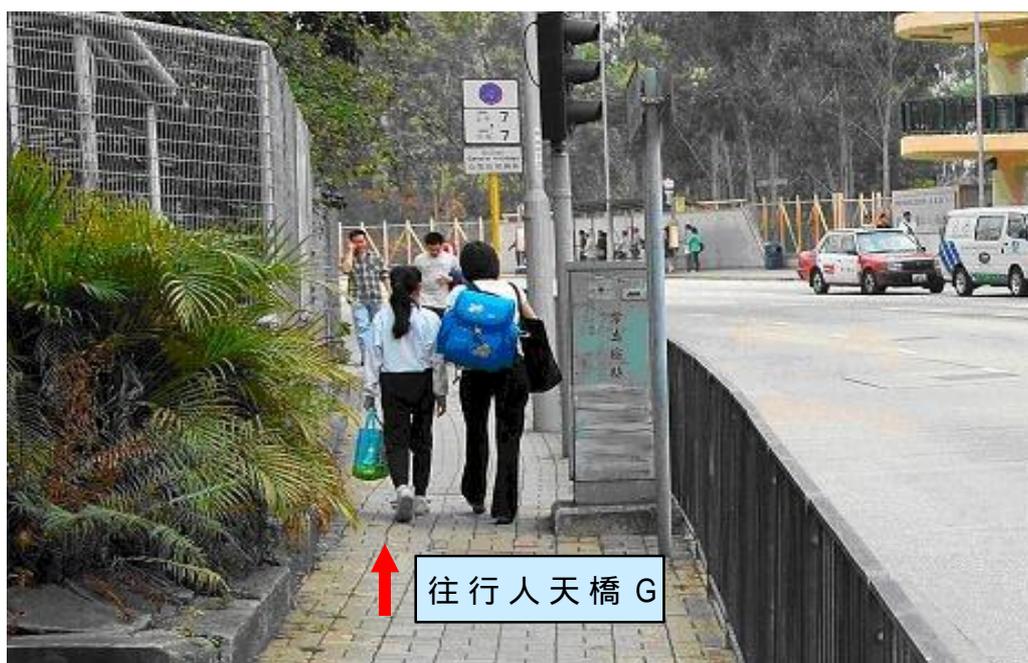
照片十三

行人道狹窄的部分

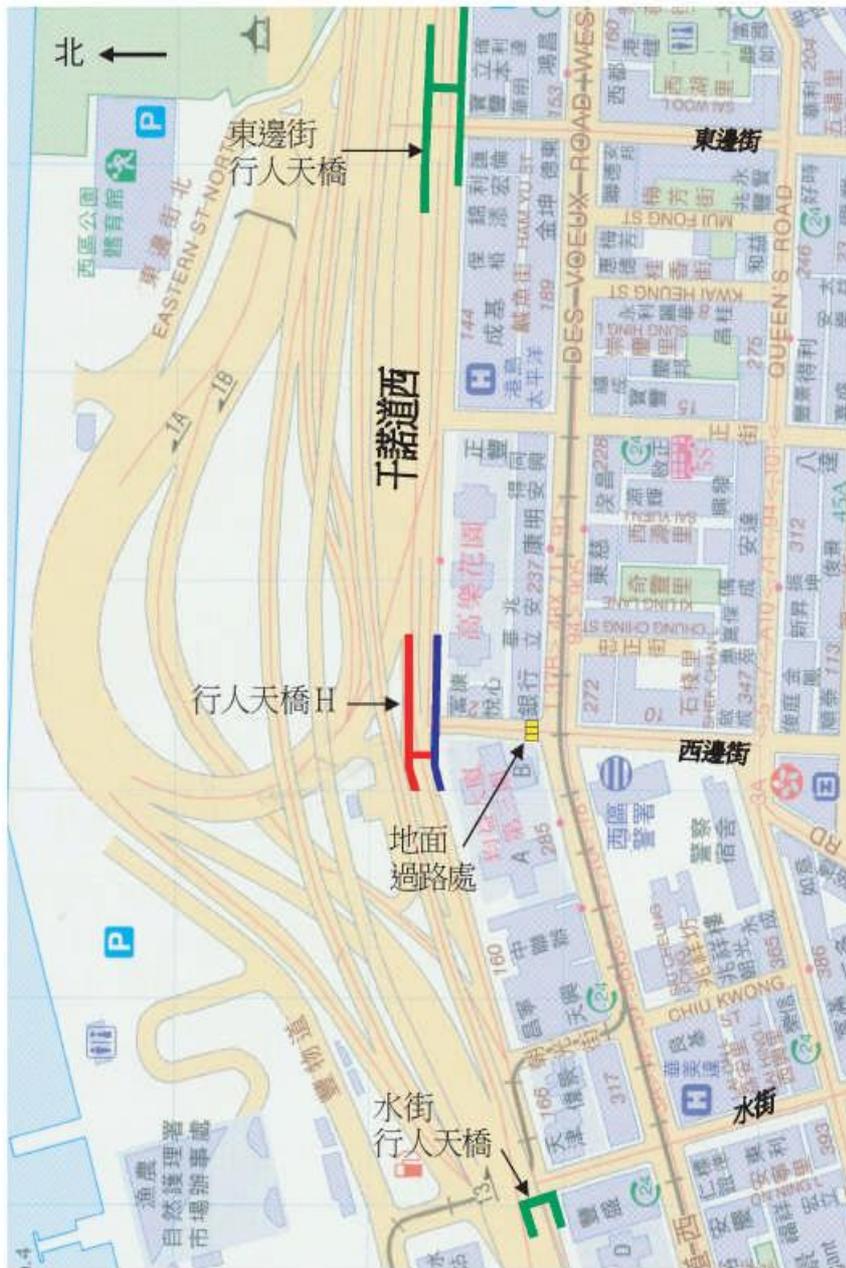
圖十一

位於西營盤的行人天橋 H

- 說明：
- 行人天橋H餘下部分
 - 行人天橋H已拆卸部分
 - 已拆卸的行人天橋
 - 行人天橋H附近由交通燈控制的地面行人過路處

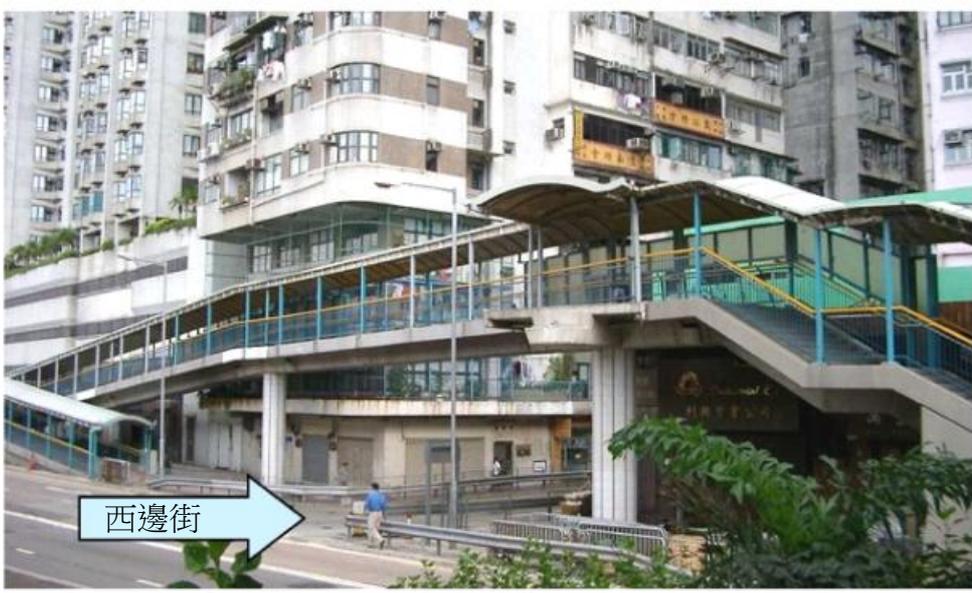
照片十四

位於西營盤的行人天橋 H
