## 第 7 章

屯門公路重建及改善工程

香港審計署  
二零二二年十月二十七日

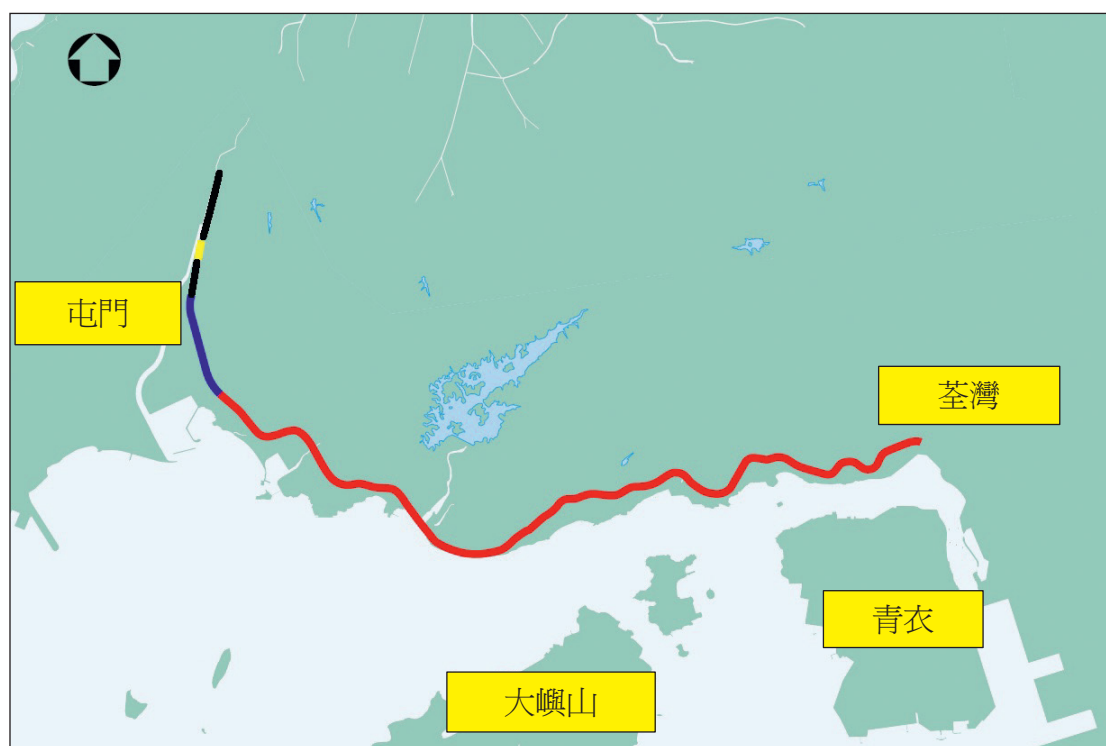
圖一

### 屯門公路重建及改善工程所涉的工程計劃

- 圖例：
- 工程計劃 I 所涉的屯門公路路段
  - 工程計劃 II 所涉的屯門公路路段
  - 工程計劃 III 所涉的屯門公路路段
  - 在推行工程計劃 I 至 III (見第 1.3 段註 4) 前已經局部擴闊為雙程三線的屯門公路路段

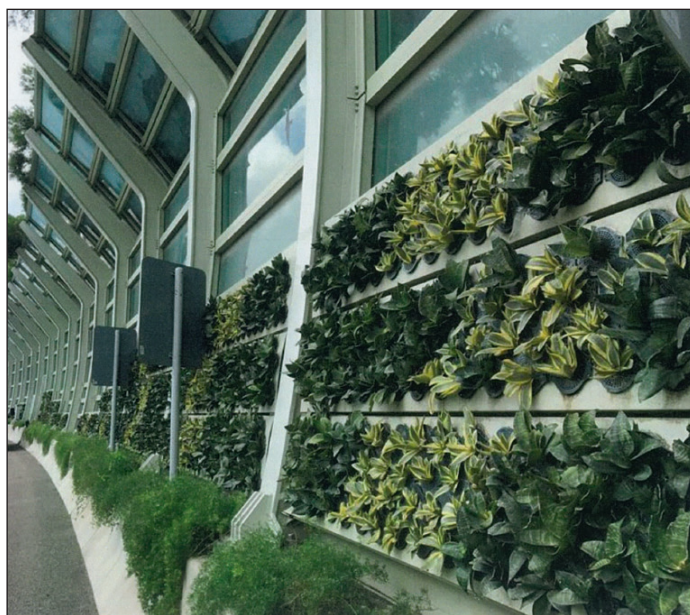
照片一

屯門公路東路段隔音屏障上的垂直綠化板

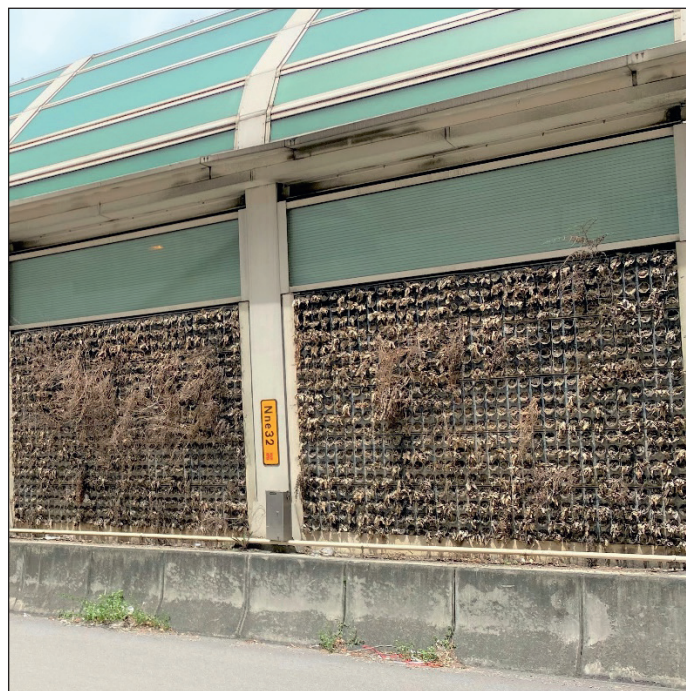
照片二

屯門公路市中心段垂直綠化板的枯萎植物  
(2020 年 6 月)

3.7 屯門區議會議員不時就沿屯門公路市中心段車道的 400 米長垂直綠化板（見第 3.3(c) 段）的植物生長情況欠佳表示關注。就此，審計署留意到：

- (a) 在 2020 年 5 月舉行的一次屯門區議會會議上，有議員就垂直綠化板植物情況欠佳提出質詢。康文署回應時表示：
  - (i) 沿屯門公路市中心段的垂直綠化板由路政署設計和建造，包括選擇和栽種植物。垂直綠化板的設計令植物底部的泥土難以保存水分；
  - (ii) 屯門公路市中心段交通繁忙，康文署的園藝保養承辦商難以為進行保養工作而取得有關位置（即沿車道隔音屏障上的 400 米長垂直綠化板）的臨時封路許可；及

7,560 萬元 (見第 3.3 段)。然而，該等垂直綠化板的植物生長情況欠佳 (見第 3.6 段)。路政署和康文署的結論是，植物保養工作難以進行，而垂直綠化板長遠而言並非可持續 (見第 3.9 及 3.11(b) 段)。最終，就沿屯門公路不同路段隔音屏障上的全部垂直綠化板，路政署已把部分換成隔音板，並正計劃把其餘的更換／移除。審計署認為，路政署需要從沿屯門公路隔音屏障上的垂直綠化板安裝工程中汲取經驗。
